# 飛安自願報告專刊

第55期

April 2025

### △ 專題討論 — 近期結案之重大飛航事故調查報告摘要

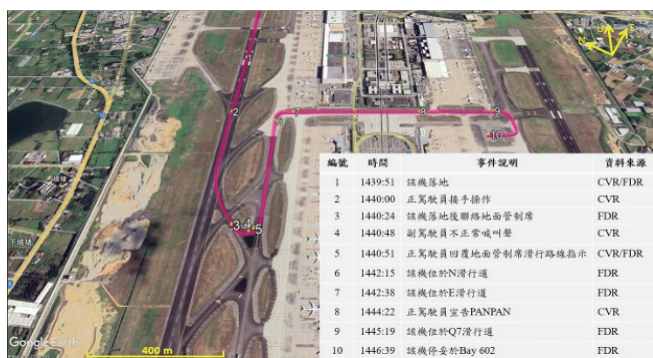
民國112年8月7日，我國籍航空公司一架A320-271N型客機，由日本函館國際機場起飛，執行飛往臺灣桃園國際機場之飛航任務。該機於桃園機場23R跑道落地後脫離跑道，滑行於E滑行道時，正駕駛員向塔臺宣告急迫情況（Pan Pan）表示有組員身體不適需救護車。該機由正駕駛員滑行至停機坪停機後，身體不適之副駕駛員在醫護人員初步檢查後送醫，機上人員平安。

運安會調查報告指出，副駕駛員於該機脫離跑道期間出現約7分鐘之意識喪失而處於失能狀況，無法執行監控駕駛員職責，惟經事故後醫學檢查與專科醫師評估，未有足夠證據確認造成意識喪失之可能原因。

調查報告另指出，副駕駛員於事故發生時期有相當程度疲勞感受，然在航機操控除短暫失去意識期間外，無證據顯示有因疲勞影響飛航安全之行爲。該公司訂有組員疲勞管理作業辦法，藉由飛航組員疲勞評估預測模組（System for Aircrew Fatigue Evaluation, SAFE）檢核班表疲勞風險，亦設置安全事件報告與分析系統，將報告評估結果作為飛航組員班表及派遣調整參考，合於民航局規範。然而該公司為紅眼、早與跨夜班較多之營運特性，飛航組員疲勞評估預測模組存在未考量個人睡眠需求特性等系統分析限制，可能在飛航組員因個人作息狀況調適不良時產生疲勞危害。

參考國際民航組織疲勞管理方法指導手冊（ICAO Doc 9966）之相關建議，持續精進疲勞管理，以因應可能因早班任務、跨夜任務與紅眼班任務較多之營運特性所衍生的疲勞風險。

蒐集飛航組員於飛航過程中發生失能的相關案例，整理歸納可能原因及誘發因素，做為民航業者安全宣導與風險管理的參考。

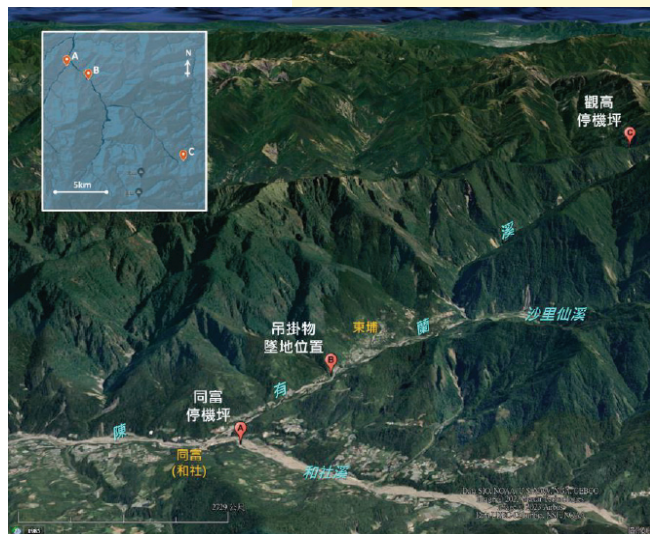
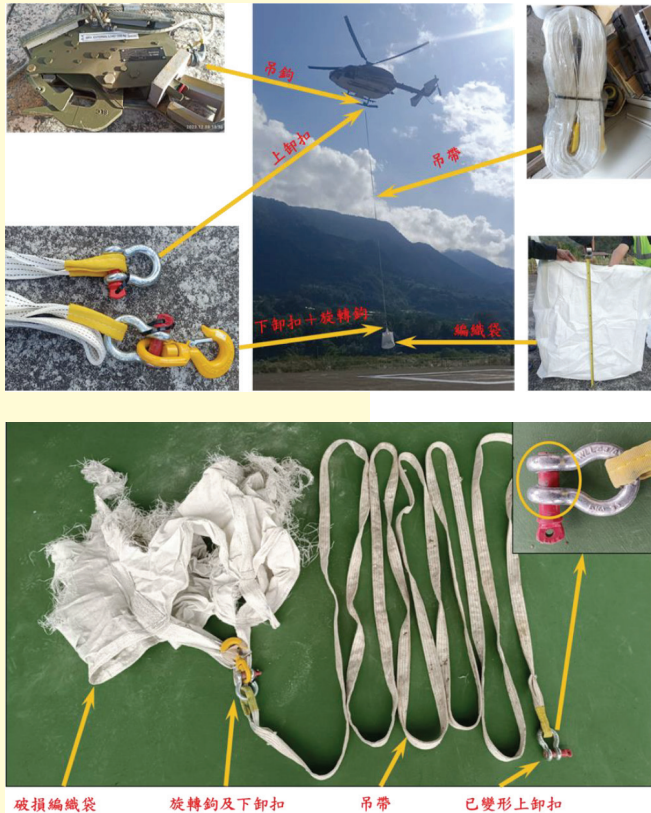
民國112年12月8日，我國籍航空器一架BK-117型直昇機，自南投東埔同富臨時起降場起飛，沿陳有蘭溪執行至觀高之機外吊掛特殊作業。航機爬升至約10,000呎，飛航組員依飛航計畫於抵達209林班地執行發動機馬力檢查，覺察機外掛載之負載物已非預期脫落，隨即決定返航，最後航機於原起降場落地，人機均安。

運安會調查報告指出，經檢視各項造成該機之機外掛載非預期脫落因素，本事故排除吊鉤釋放電路系統異常、手動機械裝置異常，以及因使用不適當之卸扣等造成機外掛載非預期脫落，另無法確認本次機外掛載非預期脫落與飛航組員操作有關。

然而調查報告指出，飛航組員在飛航過程未依標準作業程序及標準呼叫執行機外掛載作業，增加於低高度遭遇緊急情況無法迅速拋棄機外掛載之風險，以及誤觸釋放電門導致機外掛載非預期釋放機會。此外，飛航組員各自執行偏離標準作業程序之飛航操作時均未告知另一位組員，不符組員資源管理精神，降低對整體飛航環境與該機狀況之掌握。再者，本次掛載作業使用扁帶作為貨物吊載裝備之吊帶，於飛航操作過程會產生明顯抖動而對機外掛載作業之飛行操控造成影響。

調查報告針對可能肇因、與風險有關及其他調查發現，原擬向該公司提出1項安全改善建議：強化安全管理機制，確保手冊內容的一致性，使用適合任務特性之裝

備，識別並防範飛航組員偏離標準作業程序之行為，並要求飛航組員確實執行標準呼叫，達成組員合作及提醒之功能，以降低飛航作業風險。基於該公司於報告草案期間已提出改善建議辦理情形，故調查報告未再提出改善建議。

1. 由總經理督導並召開專案飛安會，全面檢討公司安全管理機制。
2. 修訂BK117型直昇機之飛航操作、機外掛載作業、組員訓練相關手冊，並呈報民航局核定。
3. 辦理BK117型直昇機之飛航組員教育訓練與相關技術研討會，確保該機隊飛航組員瞭解手冊修訂內容，強化機隊飛航組員依標準作業程序執行飛航操作，並使用組員資源管理。
4. 將組織安全文化納入該公司安全管理系統實務作業環節，定期實施問卷調查並將調查結果作為公司營運安全政策之參考。
5. 將直昇機機外吊掛作業納入安全績效目標（Safety Performance Target）與安全績效指標（Safety Performance Indicators）之監測項目，並由該公司安全落實小組（Safety Action Group）定期監控與統計，以即時掌握直昇機吊掛作業之安全成效。
6. 有關使用適合任務特性之裝備，該公司經研討決議，爾後公司之吊掛業務將於廠商業務洽談階段，要求廠商提供符合要求之圓形吊掛繩索，以利吊掛作業執行。

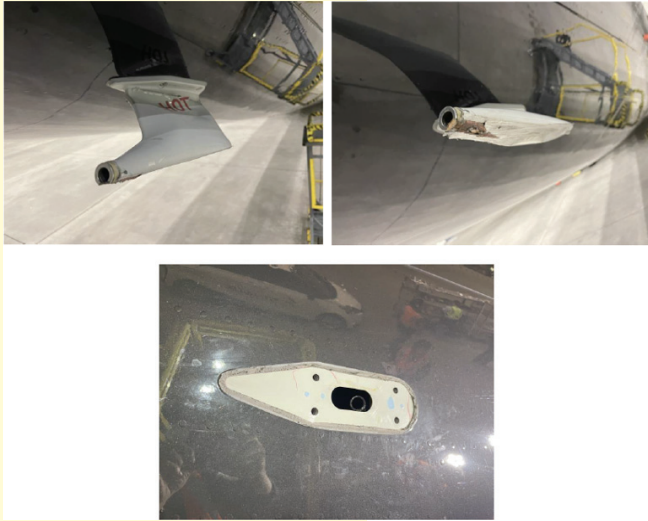
某日A公司某航班於桃園機場降落停妥後，機務人員執行地停檢查時發現後機身廢水排放口（After Waste Water Drain Mast）及輔助動力系統排水口（APU Drain Mast）有刮痕，因符合民航局0801A「航空器飛

本案業經主管機關調查員檢查航機並解讀飛行資料紀錄器（FDR），確認該機未達實質損壞，運安會通知本案非屬重大飛航事故之調查範圍。故由民航局及A公司進行後續調查。航機後經更換新組件及檢修恢復派遣。

A公司調查後發現，該機後機身廢水排放口及輔助動力系統排水口之刮痕，係因正駕駛員執行重飛時未等該機推力與速度達到應有狀態就持續帶桿操作，致該機機尾相關組件在俯仰角達9.8度時觸及跑道而造成損壞。另調查發現副駕駛員轉換為監控駕駛員後未確實執行參數監控與呼叫（Callout）。

1. 在飛航組員訓練手冊（Flight Crew Training Manual, FCTM）、飛航組員操作手冊（Flight Crew Operations Manual, FCOM）明訂接近地面（Near the Ground）之高度、重飛時之標準呼叫與操作程序。
2. 建立資淺或長時間未執行實機起降之飛航組員派遣時之任務搭配、補強訓練及考核監控機制。
3. 強化有關接近地面重飛時之重飛操作處置、標準呼叫程序、推力控制等主題之教育訓練。
4. 強化所屬機隊飛航組員適職性控管措施，以及各項升轉訓、年度複訓及機長實施接手操控之訓練。
