運輸安全自願報告系統  
Taiwan transportation voluntary Safety Reporting System

# 飛安自願報告專刊

第46期

June 2020

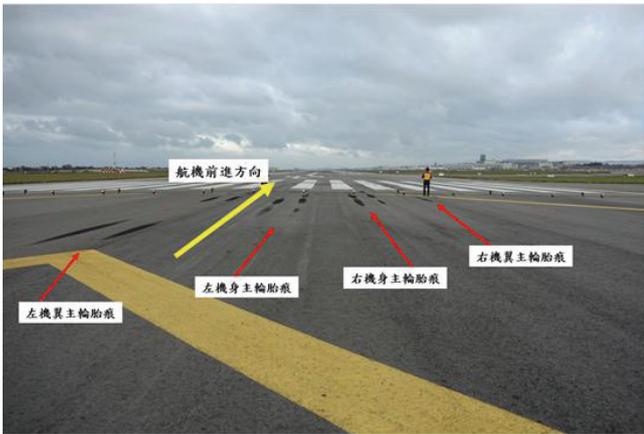
## 落地過早/重落地事故

民國107年12月13日，我國籍航空公司一架B747-400F型貨機，執行自香港赤鱗角國際機場至臺灣桃園國際機場之載貨任務，於桃園機場05L跑道落地時，著陸於跑道頭前區域（pre-threshold area）21公尺處，主輪觸地時之垂直加速度達1.94g，造成6號及8號主輪輪胎擦傷及磨損，3具跑道燈損壞，機上人員均安。

隨後因風向風速改變，空速變化達到33浬/時，導致該機先高於進場下滑道，隨後轉為低於進場下滑道，副駕駛員雖持續修正，正駕駛員亦曾提醒，但該機下降率仍持續增加，最大達到1,120呎/分，導致下滑道偏移量持續擴大，並於下降通過約50呎時觸發「GPWS - Sink Rate」警告，副駕駛員雖曾加大油門及帶機頭修正，但因時機稍晚且修正量不足，致使該機著陸於跑道頭前區域。

運用航機之俯仰操控及動力手柄，以保持正常下滑姿態、速度及下降率。於航機接近道面時，無法及時判斷航機正常仰轉時機，且因動力手柄操作不當，造成場外重落地，顯示其落地手控操作能力未達安全落地標準。

此外，正駕駛員面對該名資淺副駕駛員進場及落地之操作未提高警覺，於航機產生異常狀況時不及接手操作或重飛。

航務管理方面，該公司「資淺正副機師職能追蹤計畫」內容或執行方式，未能有效達成使該名副駕駛員以手控操作航機、安全落地之標準。

- 加強訓練資淺副駕駛員之進場落地手控操作能力；
- 要求正駕駛員與資淺副駕駛員飛航時，應對其進場及落地之操作提高警覺，並依照規定於航機異常時接手操作或呼叫重飛，以保障落地安全；
- 重新檢視「資淺正副機師職能追蹤計畫」之內容及執行狀況，以落實計畫之成效。

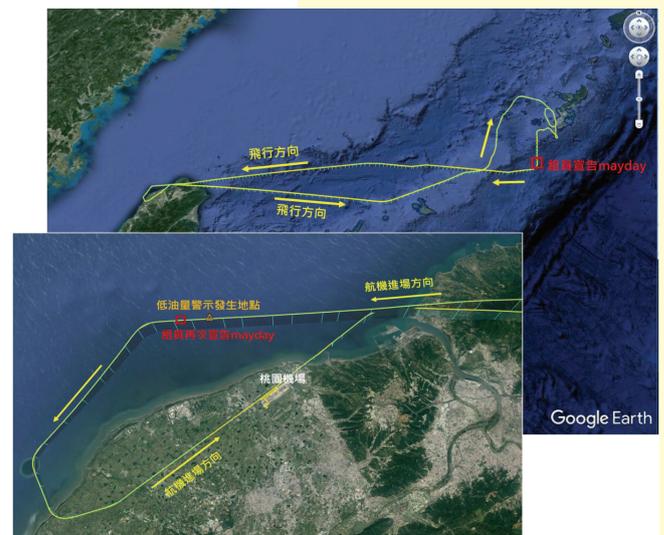
## 落地前發生油量遇險情況事故

航組員決定返航桃園機場，過程中曾先後向神戶區域管制中心及臺北近場管制塔臺宣告油量遇險情況（MAYDAY FUEL），最後安降桃園機場，剩餘油量低於最低備用油量（final reserve fuel），人機均安。

綜上，事故航機於返航桃園機場落地時發生剩餘油量低於最低備用油量之情況，係因該機於桃園機場出發時地面滑行時間非預期性增加、於那霸機場2度進場時重飛，及那霸機場飛航管制特性等複合因素所致。飛航組員於飛航期間對於油量掌控之各項操作與決策，未有不符公司與民航局規定之情形。

- 飛航操作公告中公布飛航那霸機場航班增載15分鐘燃油。
- 於民國108年下半年度實施之實證訓練中納入此一案例，提醒全體組員隨時注意油量監控，重飛後更需特別注意，並應遵守航務手冊低油量相關政策規定。
- 於機隊刊物中登載那霸機場18跑道之非精確進場專題研究與操作建議，以期對組員有所助益。

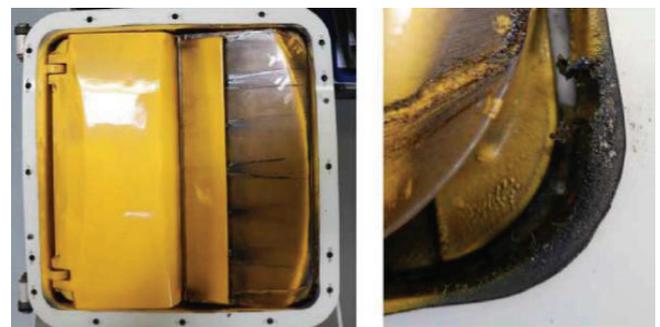
## 下降過程艙壓高度過高事故

民國108年3月24日，某外國籍航空公司一架A320-200型客機，執行由新加坡樟宜國際機場飛往臺灣桃園國際機場之載客任務，該機於準備到場下降至19,732呎時，駕駛艙儀表出現艙壓系統1號故障（CAB PR SYS 1 FAULT）訊息，顯示兩套艙壓系統中，1號加壓系統故障。此訊息為提醒性質，依該型機飛航組員操作手冊，組員無須執行處置程序，故飛航組員將電子集中監視系統（ECAM）訊息清除後繼續飛行。

綜上所述，事故航機兩套艙壓系統故障，飛航組員改以手動模式控制艙壓時，正駕駛員未能正確判斷手動艙壓控制開關之撥動方向，下達錯誤指示。副駕駛員亦未能發現此不正確之決定，而將外流閥朝開啓之方向操作，導致艙壓高度快速升高而致動艙壓高度過高警告。

至於兩套自動艙壓系統故障之可能原因，一為感知外流閥位置之電位器內部接觸不良，致其迴路發生異常；另一為外流閥門蓋受外物汙染造成沾黏，當閥門全關閉要開啓時，致電流過大發生故障。

- 已更新飛航組員複訓內容，包含示範操作課程，以加強組員正確及安全地手動控制艙壓系統。
- 本案2位飛航組員已完成加強訓練，包含組員資源管理、模擬機及線上訓練。並於返回飛行崗位前，通過模擬機及線上考驗。
- 實施航空器系統複習模組課程，以加強所有飛航組員有關航空器系統之學科訓練。

- 加強飛航組員之組員資源管理訓練，尤其是組員對狀況認知或下達指令存在意見相左之情況時，應開放討論並再次確認。

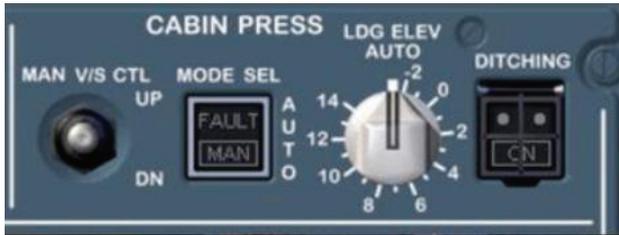
示兩套艙壓系統皆故障，失去自動調節艙壓之功能。依程序，飛航組員應將艙壓控制模式開關選在手動（MAN），並依當時需求，使用手動操作艙壓控制（MAN V/S CTL）撥動開關以調整艙壓高度。

由於當時航機高度低於20,000呎，依手冊內容，手動控制之目標艙壓高度值應為0呎。故飛航組員應於確認艙壓高度且仍在持續上升的情況下，手動調整減小外流閥（out flow valve）開啓的角度以降低艙壓高度。但正駕駛員卻指示副駕駛員開啓外流閥，此舉加速艙壓流失的速度，使艙壓高度持續上升，最後並觸發艙壓高度過高（EXCESS CAB ALT）警告。飛航組員依程序戴上氧氣面罩，施放客艙氧氣面罩，並持續下降高度，最後安降桃園機場，人機均安。

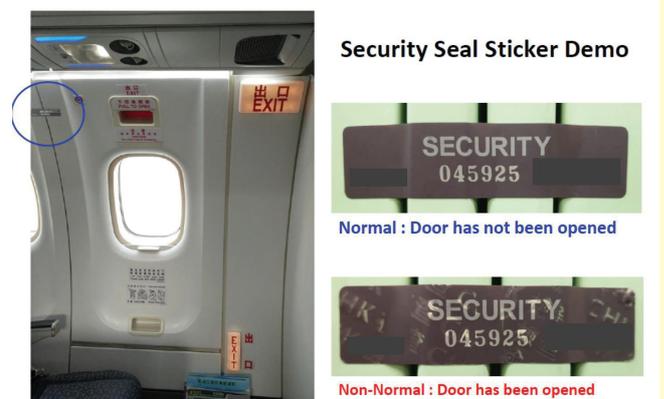
E業者表示，ATR-72機隊在一個月內發生兩起R1緊急出口遭乘客無意間開啓事件，兩件皆發生於地面上，一件是飛機準備後推時，另一件是飛機停放妥當後。

機長接到客艙組員通報後，立即聯絡維修人員登機處理，並引導乘客下機。航機後續執行壓力洩漏檢查以確保R1緊急出口安裝正確。該兩起事件雖導致航班長時間延誤，但所幸未造成飛機損壞或乘客受傷。

1. 地勤人員與客艙組員必須於「緊急出口座位提示」時，向乘客強調緊急出口僅供緊急情況下使用。
2. 於緊急出口周圍貼上「安全封條貼紙」，如下圖所示，以利客艙組員辨識緊急出口是否遭乘客開啓。
