飛安自願報告系統簡訊

Taiwan Confidential Aviation safety REporting system

TACARE-45

December 2019

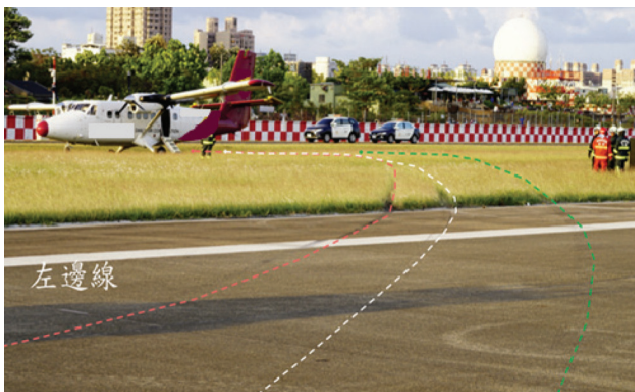
落地偏出跑道事故 (1)

民國107年4月23日，我國籍航空公司一架Viking Air DHC-6-400型機，執行由七美機場飛往高雄機場之定期載客任務，於高雄機場09跑道落地滾行過程中，於距離跑道頭約2,500呎處向左偏出跑道，最終停止於跑道左側草皮上。人員未受傷，航機右主輪輪胎與輪轂脫離。

調查報告指出：事故機於右側風情況下進場落地，著陸後航機先向右偏側，故操控駕駛員向左修正；約於該機返回跑道中心線時，操控駕駛員意圖抑制左偏趨勢，但誤用鼻輪轉向手柄操作鼻輪向左，加劇左偏趨勢，同時間操控駕駛員雖持續操作右舵試圖與之抗衡，但因操控駕駛員於不知誤用情況下持續操作鼻輪向左，終致該機以約35度夾角偏出跑道，航向左轉約180度後停止於草地上。

另該國籍航空相關手冊未律定航機於落地滾行階段發生偏側時，監控駕駛員之標準呼叫方式，飛航組員係依各自習慣呼叫，可能影響彼此間相互提醒與訊息傳達之精確度與有效性。

此外，該國籍航空相關手冊無「鼻輪轉向」使用之具體時機或速度限制，以致飛航組員間之做法與看法不一，不利機隊標準化操作之建立。

人員疲勞方面，本事故操控駕駛員於事故當日已累積8架次飛航任務並執行所有起降操作、飛航執勤期間超過10小時以及須全程使用手動操作航機等複合式原因，使其事故時可能因當日累積之工作負荷，而處於身體或心理表現能力衰退的狀態，進而削弱其警覺力及安全執行任務的能力。

- 完備DHC-6-400機隊飛航相關手冊內容，藉以建立標準化操作程序與方法，並要求全體組員進行複訓並共同遵守，以提升操作之安全性。

- 儘速完成DHC-6-400型機Level D等級模擬機之訓練規劃，以強化所屬飛航組員之側風落地操作訓練與考驗。
- 檢視並改善DHC-6-400機隊飛航組員短缺之狀況與駕駛艙環境，並應識別飛航組員高疲勞風險派遣類型，據以訂定排班規則或強化疲勞管理機制以降低疲勞危害。

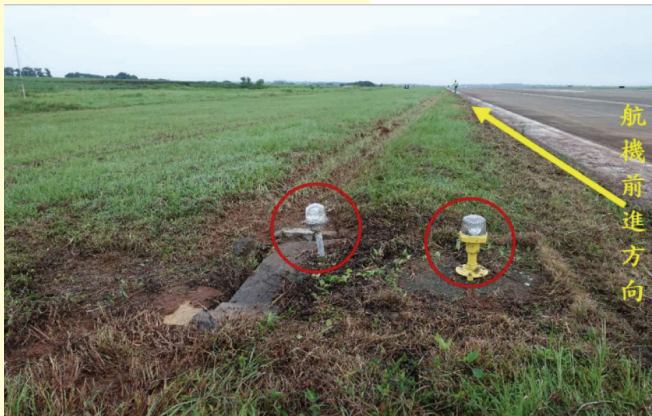
落地偏出跑道事故 (2)

民國107年8月22日，我國籍航空公司一架ATR72-600型客機，執行由澎湖機場飛往臺中機場之定期載客任務，於臺中機場36跑道落地滾行過程中，於距離跑道頭約2,000呎處向左偏出跑道並擦撞跑道邊燈，造成航機及3盞跑道邊燈受損，機上人員均安。

調查報告指出：飛航組員未遵守該公司航務手冊規定，於進場能見度不符合副駕駛員操控落地標準條件下，由副駕駛員操控航機進場落地。副駕駛員於解除自動駕駛改以手動進場操控過程中，航機持續向左偏離跑道中心線，副駕駛員未能掌控航機橫向控制，未將航機修正回跑道中心線。正駕駛員容許航機偏離跑道中心線之偏移量較大，降低安全裕度的容錯範圍，未認知航機持續緩慢左偏之可能風險。航機於觸地前因雨勢影響視線，航機落於跑道邊線附近且持續左偏後，正駕駛員才介入操控修正，導致改正不及，航機偏出跑道。

機場管理方面，臺中機場跑道地帶內之跑道邊燈基座處存在坑洞與堅硬之水泥結構垂直面，增加衝偏出跑道事故時航空器損壞之可能。此外，36跑道屬第I類精確進場跑道，未設置跑道中心線燈雖符合民用機場設計暨運作規範之標準，惟考量該跑道邊燈間距大於50公尺，若能依據該規範之建議設置跑道中心線燈，應可協助飛航駕駛員對正跑道。另臺中機場跑道平均橫坡度低於民用機場設計暨運作規範建議範圍，較不利於排水。

- 要求飛航組員確實遵照相關手冊執行飛航任務，包括副駕駛員起飛及落地標準、風險評估及提示的執行及安全落地規範的掌握，以及正駕駛對於不安全狀況下 接手操作改正時機等。

- 相互協調合作，建立持續性之跑道地帶物體檢視機制，以便及時識別並排除可能於航機衝偏出跑道過程中造成航機撞擊損壞之物體，並研擬設置臺中機場跑道中心線燈及改善跑道橫坡度。

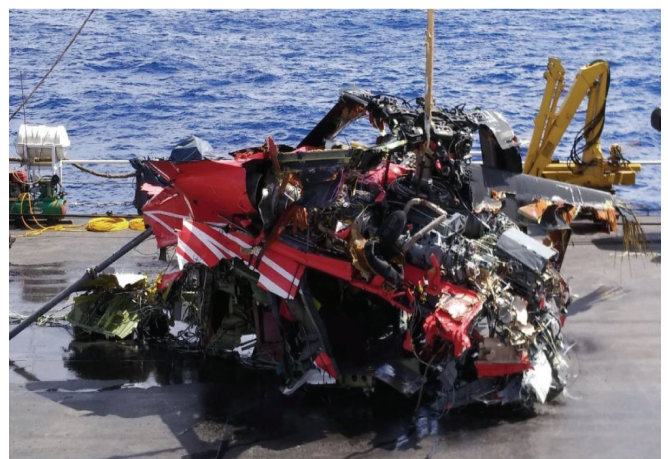
公務直昇機墜海事故

民國107年2月5日，我國籍公務航空器一架UH-60M 型直昇機，執行由蘭嶼機場至臺東機場之病患後送任務，於蘭嶼機場起飛後不久隨即墜毀於機場西方約2哩處海面，機上2人罹難、4人失蹤，直昇機全毀。

調查報告指出：飛航組員對事故當時飛航環境之威脅管理、狀況警覺及溝通決策能力不夠充分，且對航機系統瞭解程度不足。於夜間、風向不定狀況下，未使用適當起飛模式起飛，於起飛過程中亦未能維持安全之爬升姿態及速度，且於遭遇亂流時未能即時判讀高度及速度之變化而採行正確之修正操作，並可能伴隨有空間迷向之現象，最後於低高度狀況下、推機頭改正過低之空速時，因未注意當時高度且使用過當之馬力及俯角，致該機於可控情況下墜海。

調查報告另指出：事故當時之飛航環境存在暗適應及空間迷向條件、公務航空器管理單位未編撰該型機完整標準作業程序、未完整規劃飛航組員相關訓練、無夜航及儀器飛行時間相關規定及最低要求、未訂定夜間執行傷患運送任務之天氣標準、事故飛航組員未完全依照現行相關規定執行應有之檢查程序及呼叫…等風險。

- 加強飛航組員威脅管理、狀況警覺、溝通決策能力、航機系統瞭解程度之訓練，並訂立儀器飛航及夜航訓練需求及標準。
- 檢視UH-60M型機飛航組員訓練計畫之完整性及訓練資源，以落實相關飛航組員之訓練成效。
- 考量訂定夜間執行傷患運送任務之天氣標準及UH-60M型機標準作業程序之必要性，以利相關任務之執行。

調查報告另建議民航局考量蘭嶼機場夜間緊急醫療起降需求，強化跑道燈光辨識及引導功能。如未能改善跑道建設需求，則應強化夜間直昇機停機坪之規劃及作業程序。

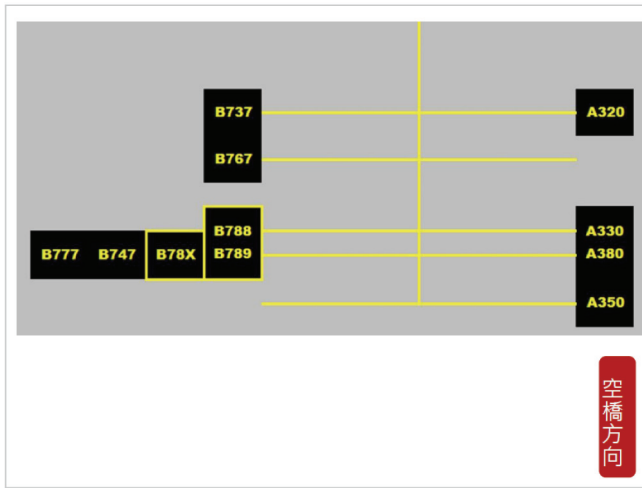
報告者表示：桃園機場C/D區停機坪B787型機停止線標示未統一，有B781，B787，B788，B789等多種標示，易造成作業人員混淆。本年10月一架外籍B787型機於進入停機位過程中，飛機左引擎外罩上方擦撞空橋，建議桃園機場改善停機坪B787型機停止線標示。

報告者所提事件，係某地勤公司執行拖車作業時，將B787-8型機錯認為B787-9，致使定位錯誤擦撞空橋。

桃機公司已於事件後召開「停機位停止線優化討論會議」，規劃繪製統一格式之停機線標誌，並發布機場安全作業指引，亦已於11月15日完成C/D區停機坪標線繪製。

- 機型標示調整繪製於停止線兩側，靠近空橋側以空中巴士機型為主；遠離空橋側以波音及其他廠家機型為主（示意如下圖）；
- 機型標示分為兩種形式：黑底黃字表示該機型全系列適用；黑底黃字加黃框標示者，表示僅適用於單一特定機型。
