運輸安全自願報告系統
Taiwan transportation voluntary Safety Reporting System

飛安自願報告專刊

第47期

January 2021

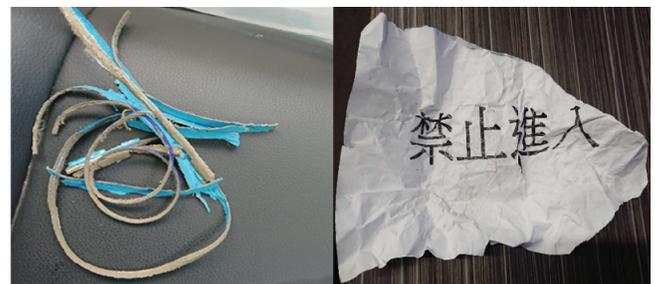
報告者表示，桃園機場A航勤公司某日承包B維修廠拖機業務，以拖車將一架待拆解之航機自修護廠區拖移至525機坪，因航機於拖動前已進行許多零件之分解，但該維修廠並未將該機妥適包覆，以致拖移過程中不斷有

航機及維護作業之碎片飄散於路徑中，同時由於該機油路管線仍有未清除乾淨之殘油，以致殘油於拖動過程中污染A航勤公司拖車與機場道面。

桃園機場雖派航務車輛尾隨撿拾掉落物，但因機場強風因素，且拖機過程曾通過跑道，因此仍有造成其他航機外物損傷（FOD）之風險，建議未來應予避免及改善。

本公司航務處於該次拖機作業過程中，曾指派一輛飛安巡查車尾隨在後，以檢視外物掉落情形，並於途中撿獲該機掉落之蒙皮填縫膠（sealant）數條及紙張等，如下圖所示。

桃機公司表示，針對本次事件，未來預計採取以下做法：

1. 減少拖動次數：如非必要，航機拆解作業於廠區內空地完成，不拖至廠區外機坪，以減少造成場面FOD機會。
2. 自我檢核表：B維修廠須於拖機作業前確認機上所有鬆動物品、工具等已固定或移除，無掉落之虞，且油路管線已無漏油情形。航機拖離廠區前須做好防護，避免因天候因素（強風、降雨、陽光等）造成機件或其他物體鬆脫，並檢送自我檢核表至桃機公司航務處備查。

3. 隨機車輛：B維修廠至少須派遣兩部以上車輛尾隨拖機，負責檢視及清除掉落物，車輛駕駛須具有桃機公司空側駕駛許可證A證（可行駛於操作區並具無線電通話能力），各車輛須配備無線電以監聽拖機路徑，如因發現外物掉落而需暫停拖機作業時，可隨時以無線電通聯。另航務處飛安巡查車上須有B維修廠修護人員隨行，以便即時辨識拾獲之外物是否為該機所有。
4. 暫停拖機作業：B維修廠須與桃機公司航務處協議，若拖機過程掉落過多外物致航務處認為有危害飛安之虞，則拖機作業暫停，先至臨近機坪檢查，若狀況無法排除則拖回棚廠，避免日後爭議。

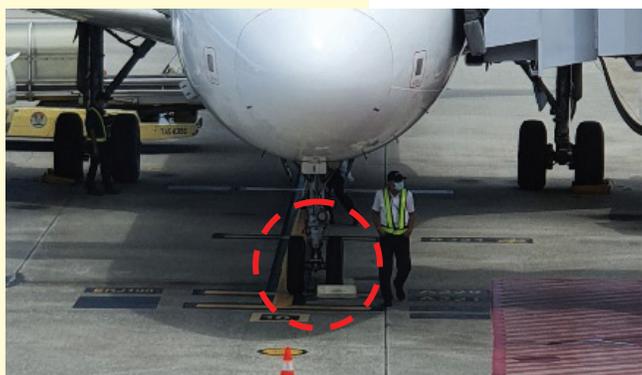
D公司飛航組員表示，某日於國內某機場落地後滑行進入某停機坪時，依循目視停靠導引系統（visual docking guidance system）之方位導引（azimuth guidance）操作。航機停妥後，飛航組員發現該機鼻輪中心點並未壓在黃色導入線正上方，左側鼻輪偏在導入線左側，如圖所示。

經D公司反映後，機場當局隨即對該目視停靠導引系統相關儀器設備進行校正，準確度已恢復正常。

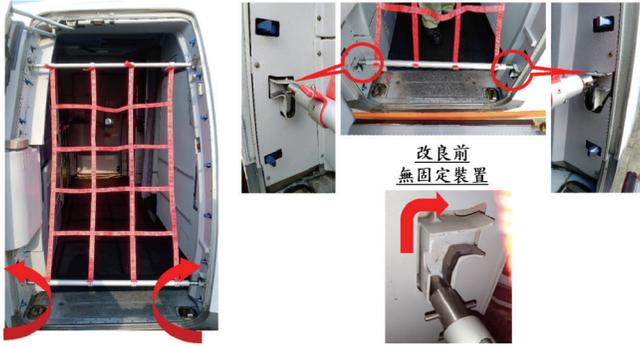
G公司表示，A321型機於機務維修或勤務清艙工作需於各艙門施掛安全網時，發現原設計之安全掛網，因下部橫桿未固定，如安全網受向外推力時，橫桿會上移脫槽，進而產生漏洞，導致人員墜落機外之風險，如下圖所示。

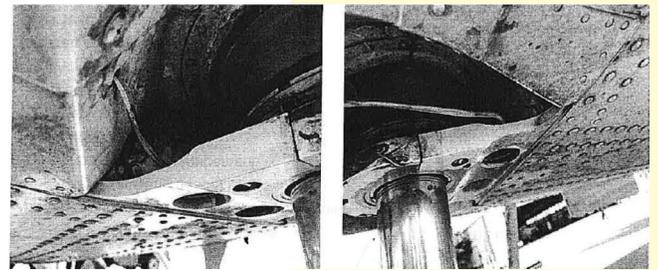
I公司維修人員執行某航機定檢作業，對鼻輪起落架減震支柱進行清潔潤滑時，發現起落架下裝置座左右兩側上緣有輕微腐蝕現象，如下圖所示。

進一步瞭解後，發現同機隊其他航機亦有相同狀況，研判係滑行燈線束於佈設至下裝置座間，因無固定夾具，導致因長期磨擦產生斑剝，造成裝置板鏽蝕。

I公司決定於該型機C check工單中，增訂鼻輪起落架下裝置座維護檢查及防腐防鏽工項，以避免衍生鏽蝕可能衍生之危害。並於適當時機實施案例宣導及教育訓練。

此外，I公司已向原廠反映本案例，徵詢工程改善建議，並請其針對強化滑行燈線束佈設施工方式進行研究，藉以降低潛存風險。

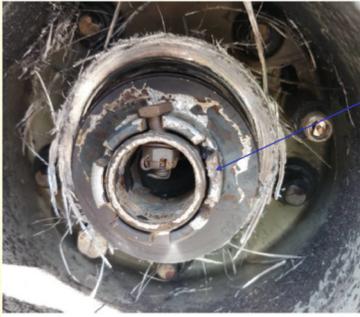
J公司某航班於某外站落地停妥後，機長於維護紀錄簿上簽註，於滑行期間聽到鼻輪發出異常聲音。機務人員檢查後發現，左側鼻輪鎖固螺帽 (axial nuts) 座有異常金屬碎屑，移除左側鼻輪後發現，左側鼻輪輪軸異常受損，如下圖所示。

左鼻輪外側
(尚未自輪軸卸除)

受損輪軸及輪胎（含輪轂）經檢測後，原廠認定事件主因係鼻輪鎖固螺帽（axial nuts）未正確旋緊所致（過緊）。

針對本次事件，J公司因應作為包括：

1. 工程師端針對AMM更換程序之final torque value向原廠澄清，並要求修訂成一段區間而非一固定值。
2. 已要求現場機務同仁注意下列事項：
 - 確實依據ATR原廠程序；
 - 完成輪胎更換後，作業人員需再次確認輪胎滾動是否正常；
 - 如發現轉動不順或有卡頓情況，必須拆下輪胎並重新安裝，同時再次進行前項檢查；
 - 第二次安裝如仍有轉動不順或有卡頓情況，則需送回輪利工廠進行檢修。
