運輸安全自願報告系統
Taiwan transportation voluntary Safety Reporting System

飛安自願報告專刊

第48期

July 2021

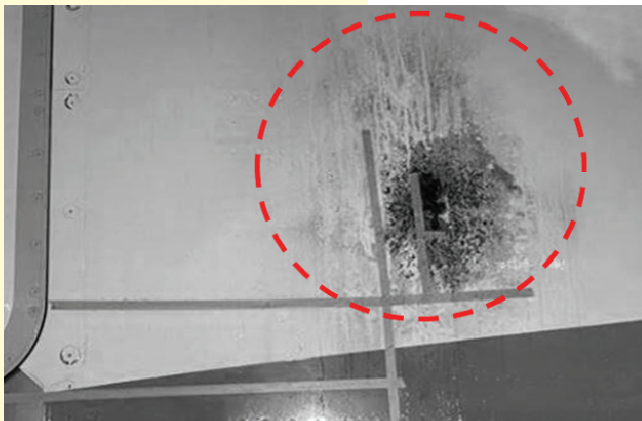
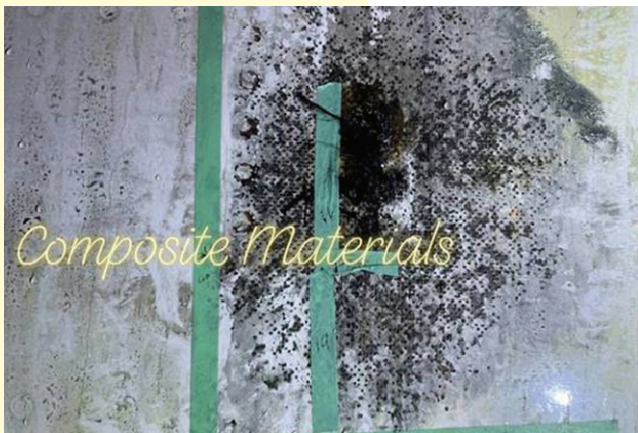
J公司航機於過境靠橋期間遭遇雷擊，導致須地停檢修之事件。航機損傷情況如下圖所示。

J公司表示，雷擊對複合材料機身所造成的損傷，無論在程度上與型態上，皆與金屬材料機身有很大的差別。提醒飛航組員於已知或懷疑航機遭遇雷擊的情況下，執行飛行前、後機外檢查時，應小心仔細地確認航機是否受損，以維護安全。

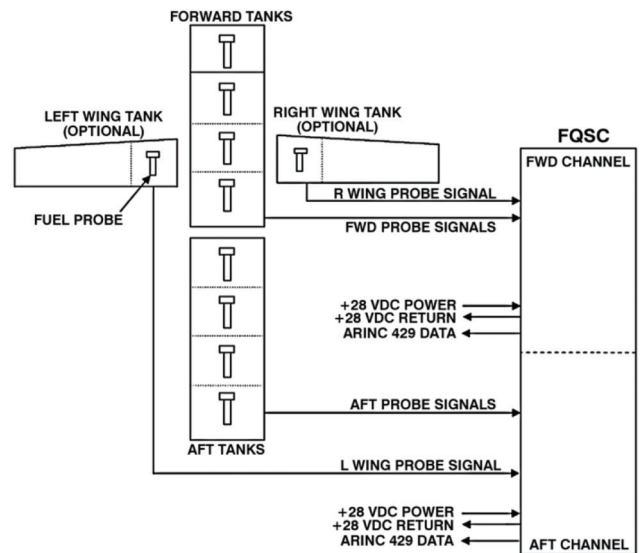
Fuel Quantity System

燃油存量系統由燃油存量信號調節器 (fuel quantity signal conditioner) 及油箱探測管 (tank fuel probes) 組成，藉由探測管偵測其內部電容變化以顯示燃油存量。

燃油存量系統組件或線路中如存在任何缺陷，皆可能導致此故障發生，但K公司從未在地面上成功複製出故障現象；儘管已檢查電線絕緣情況，並每次更換或互換其中一個組件以進行故障隔離，但故障情況仍於飛行過程中反覆發生，且故障頻率呈現攀升趨勢。

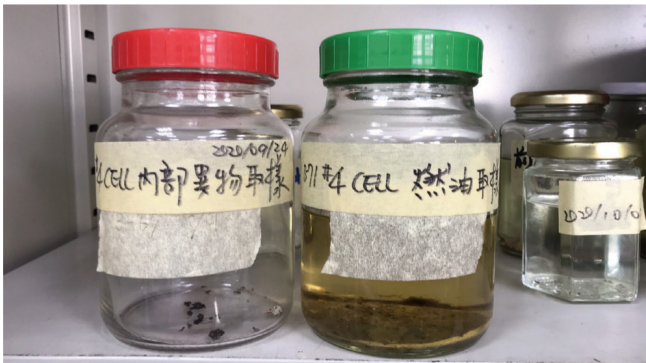
K公司排除上述因素後，懷疑問題點應位於油箱內部，不明雜質可能使燃油探測管功能間歇性異常。遂針對前油箱、探測管及增壓泵進行三次清潔，發現燃油中確實存在不明雜質。

K公司研判，油箱探測管可能受到燃油中懸浮之雜質（水份或塵土）干擾，使其偵測到混淆的電容信號，導致存量間歇性異常。而水份與塵土最可能自加油口進入燃油系統，因此K公司同時更換加油口蓋，以防止污染物再度進入。

除此之外，將每日燃油排放量自500毫升增加至1,500毫升，以利排放積聚於燃油系中之水份及雜質，隨即發現故障率明顯降低，然問題仍未徹底解決。

K公司遂再次徹底清洗燃油系統，除清潔燃油探測管、增壓泵及前油箱內部，並拆解燃油歧管，檢查是否因內部膠圈劣化導致燃油系統出現雜質；結果顯示膠圈情況

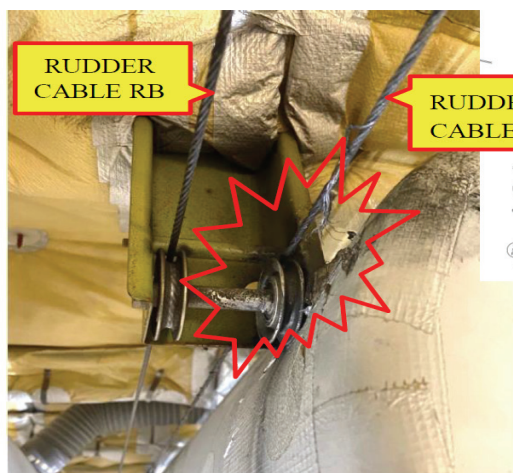
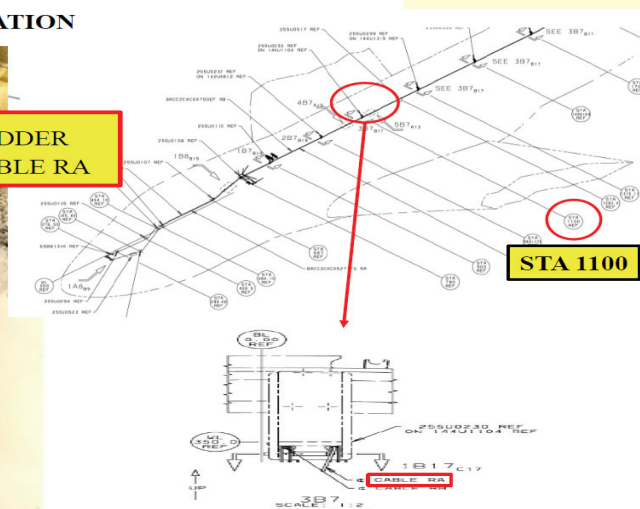
RUDDER CABLE RA DAMAGE LOCATION

L公司執行B747-8飛機維修期間，已多次發現主貨艙STA-1100區域之垂直尾翼控制鋼繩與鄰近空調管路間距離過小，導致鋼繩滑輪與管路外所包覆之隔熱毯產生干涉，致使滑輪轉動不順暢，進而產生鋼繩磨損斷股之現象產生。

由於飛行控制面之操作鋼繩於前後作動時，須藉助滑輪導引其作動方向，因此滑輪滾動必須非常順暢，若因外力或外物干涉導致滑輪滾動不順或卡死，將增加滑輪與鋼繩間之摩擦阻力，可能進而導致鋼繩磨損斷裂或鋼繩

L公司已發布技術通報，以利更多同仁瞭解B747-8機型維修注意事項，於檢查所有飛行控制面相關滑輪時，務必加強檢視，及早發現外物干涉情況，開立非例行維修項目工單並進行修復，以避免發生鋼繩斷裂進而影響飛行操控事件。

經向波音公司反應相關問題後，L公司維修作業人員已依波音公司服務需求（service request）之回覆，調整管路支撐架並偏移管路原本之路徑，使間隙距離加大，以避免摩擦干涉產生。
