運輸安全自願報告系統
Taiwan transportation voluntary Safety Reporting System

飛安自願報告專刊

第49期

January 2022

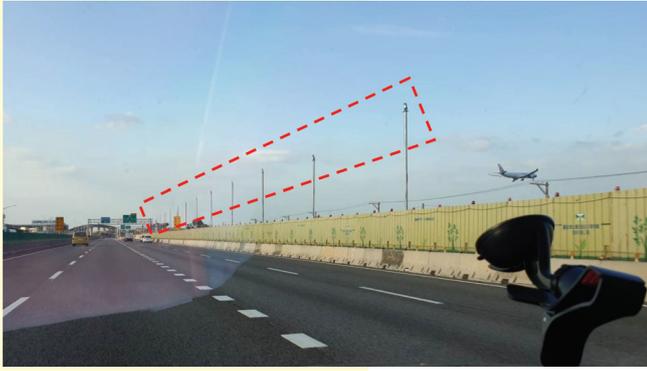
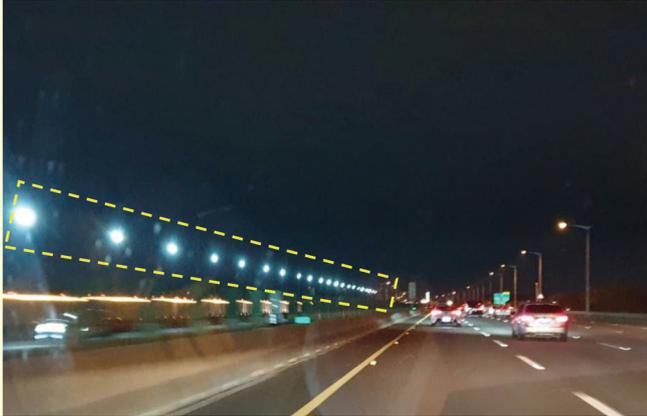
好情況下執行近日重新開放使用之05R跑道進場落地。飛航組員於最後進場階段發現，視線受到跑道頭前方之國道白色強光干擾。經瞭解，該燈光係國道二號接近桃園機場交流道連接工程所新設之高亮度LED路燈，如下圖所示。

飛航組員認為，夜間進場期間，目視跑道周遭環境對於跑道方位及航機高度之判斷極為重要，但前述國道新設之高亮度LED路燈，影響飛航組員最後進場階段目視，如遇能見度不佳之霧天或雨天，更易產生漫射現象。尤以該路燈位於05R跑道進場最低下降實際高度（MDH）附近，對航機進場安全之影響更為顯著。

桃園機場公司接獲B公司反應後，已函請高公局調整該LED路燈照明角度，以期降低對進場落地航機之影響，高公局業已調整完成。

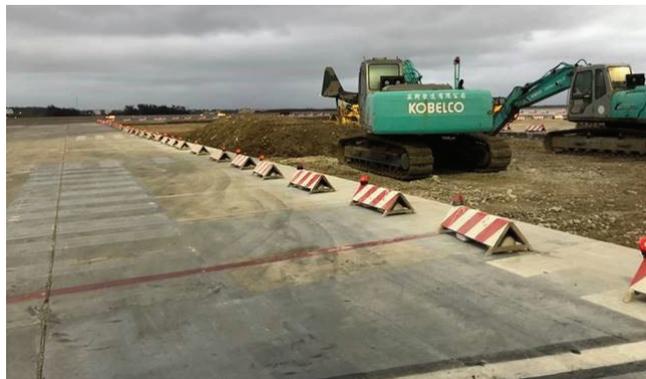
報告者表示，澎湖機場某停機坪正在施工，在冬季強風

的吹襲之下，當航機停放於下風邊鄰近停機位置，將受到施工區域塵土、砂石及碎片的影響。即便施工單位已對施工區域進行灑水，但在混凝土塊及砂石裝卸的過程當中，仍導致大量粉塵吹向地停中之航機，並波及地勤人員與上下機乘客，亦可能導致發動機因吸入外物而造成損壞。

機場當局表示，由於離島機場風大，加高圍籬或設置攔沙網之方式，可能反而導致風險升高，因此目前之作法係盡量安排到場航機停放於遠離施工區域之停機位置，並加強航機進出機坪前之外物撿拾作業，以維護安全。
