# 飛安自願報告專刊

第56期

September 2025

# 專題討論 — 近期結案之重大飛航事故調查報告摘要

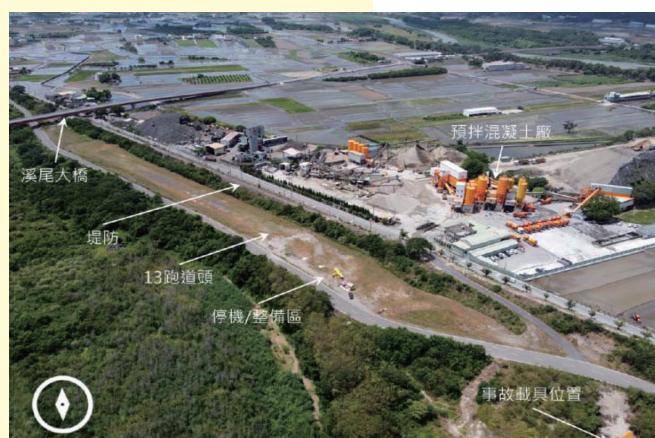
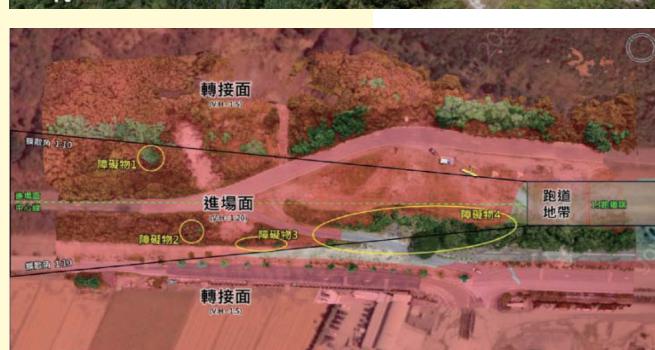
民國113年7月1日，A協會一架Savannah S型超輕型載具，載有1名操作人及1名同乘人員，於1138時自臺中市一處活動場地13跑道起飛，於貓羅溪及北斗東空域，沿貓羅溪及八卦山區上空飛行；1153:56時於13跑道五邊距離跑道頭約324公尺、高度約58.5公尺時向左滾轉，旋即於距離跑道頭約215公尺、高度約50.8公尺時，左翼端前緣碰觸位於13跑道延長線東側樹尖後，逆時針方向迴旋約360度墜落於13跑道頭北北西方約190公尺處之河川地樹林中，同乘人員重傷。事故後A協會未通報運安會及民航局，自行將載具自現場移離至棚場拆解，並丟棄部分因事故損毀之部件。

調查顯示，A協會對於活動場地附近影響跑道轉接面及進場面之樹木疏於管理，致樹木突入須淨空之範圍。另

事故當時因西南風通過混凝土廠建築及堤防後，於跑道附近區域可能產生渦漩及亂流，使活動場地上方可能存在一風向風速變化較明顯之區域，造成事故載具向左滾轉後偏離航道，左翼碰觸高於進場面之樹木而墜毀。

- 確實遵行各項法規、標準程序及協會活動指導手冊，進行超輕型載具活動。

- 檢討超輕型載具活動相關審查及檢查機制，以完善超輕型載具之管理。
- 督導A協會確遵各項法規、程序及手冊進行超輕型載具活動。

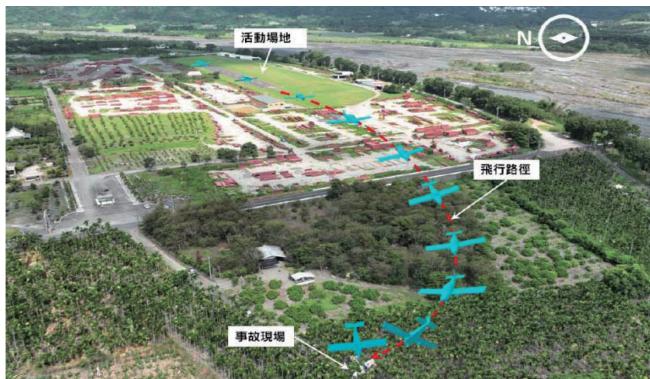
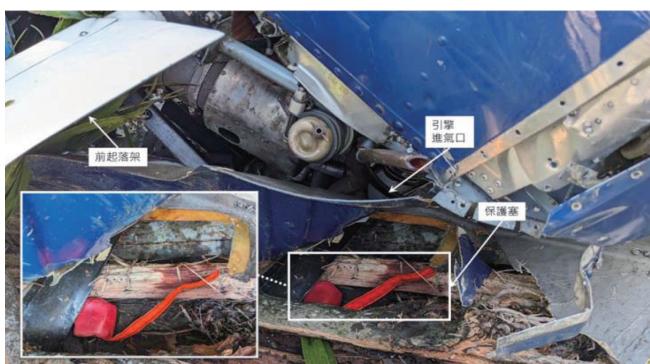
方向飛行約15秒後開始向右偏轉，4秒後向右滾轉且機頭朝下，再5秒後高度低於樹冠，墜毀於08跑道頭西側檳榔園內，機載人員未受傷。

調查顯示，操作人未完全依飛行前檢查程序移除事故載具引擎進氣口保護塞，造成起飛過程引擎進氣流量減半並使載具之電子控制器（ECU）依實際進氣流量調控燃油及轉速致動力輸出降低，產生起飛動力不足。

另事故航次自開始滾行至空速40浬/時仰轉知時間為13.4秒，約為一般起飛之1.6倍，惟操作人未及時發現起飛滾行異於平常並落實放棄起飛決策；起飛後速度接近失速，操作人失速覺察能力不足與改正技能不確實，致載具姿態進入不正常狀態，未能有效改正而墜毀。

調查另發現，該型載具之飛行手冊與載具所有人自製檢查表在檢查模式與詳細項目存在差異，可能導致操作人因僅使用自製檢查表而未能辨識可能存在之飛航風險。

- 修訂隨機文件更新程序，確保自製檢查表與原廠飛行手冊內容之一致性。
- 檢視並修訂訓練課程中，起飛階段不正常狀態識別、處置程序及載具失速狀態的認知與改正程序，以降低載具操作風險。

- 督導B協會檢視並修訂隨機文件更新程序、起飛階段不正常狀態及載具失速訓練課程。

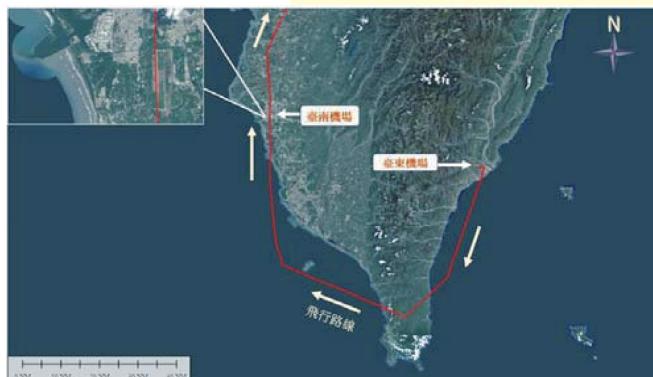
民國113年8月24日，C公司飛航訓練中心一架DA-40NG型機，於0735時由臺東機場起飛執行儀器越野飛行訓練，依序飛往臺南機場及松山機場再返回臺東機場。該機於臺南機場進場落地，經臺南機場塔臺許可於36R跑道連續起降（Touch and Go），惟實際執行時卻在未經指定之36L跑道連續起降。管制員於該機連續起降後爬升至高度約100呎、空速54浬/時，告知所落跑道為36L跑道。該機經塔臺確認外觀正常且無後續指示後依原計畫繼續執行飛航計畫，人機均安。

運安會調查報告指出，飛航組員採用之臺南機場36R跑道特高頻多向導航臺（VOR）儀器進場程序屬非精確進場，導航精度較不精確；事故當日飛航組員目視跑道並由儀器飛航轉為目視飛航繼續進場時，該機未對正36R跑道，反較接近36L跑道。飛航組員因於具平行跑道機場落地經驗不足，且可能缺乏誤認跑道之風險意識與狀況警覺，於目視正前方之36L跑道時，未經辨認即主觀認定為36R跑道。進場落地過程復因專注於落地操作而

可能產生注意力侷限，致未能對跑道名稱標線36L產生警覺，並忽略跑道關閉輔助相關設施，未能及時察覺對錯跑道，而於未經指定、施工關閉中之36L跑道執行連續起降。

茲整理C公司相關改善作為如下：(1)修訂儀器教員與學員之訓練課綱及組員訓練手冊，以及建立雙跑道辨識強化教材，提升教員與學員誤認跑道的風險意識與狀況警覺；(2)前揭改善作為已提交民航局審核並或同意實施，後續將持續監測改善措施成效。

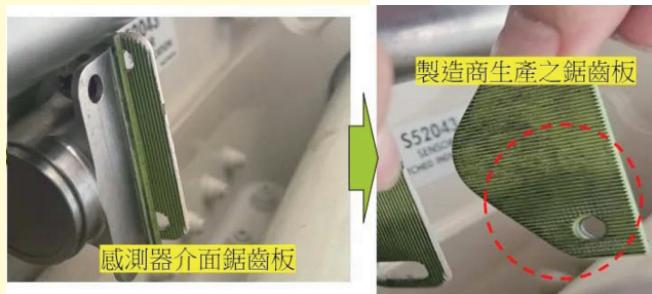
J維修公司執行K客戶B777F機型之貨機維護作業時發現後貨艙門閉鎖機構感應器間隙超出規範。進一步拆卸感測器介面鋸齒板發現，該機製造商生產之鋸齒板溝槽與感測器安裝架鋸齒板方向不同，導致感測器介面鋸齒板與安裝架鋸齒面無法相嵌，造成未能正確感應閉鎖狀態而引發錯誤訊號。

J維修公司立即通報K客戶，經K客戶向該機製造商釐清後判斷為料件生產時加工錯誤所致；該機經更換正確生產之鋸齒板料件後，貨艙門指示系統恢復正常。

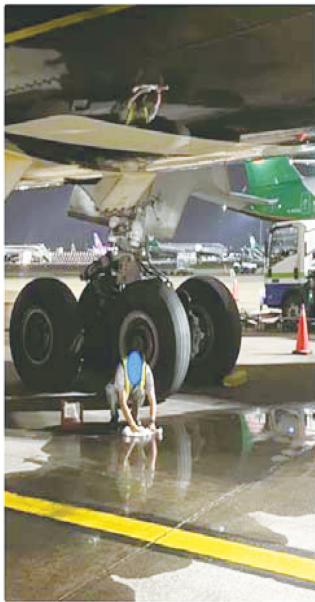
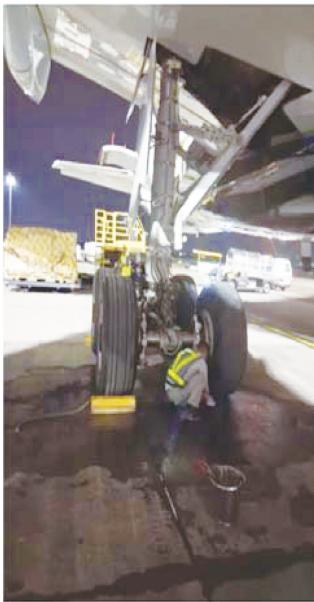
N公司機邊作業人員於航機地停某機坪執行加油作業時發生油栓車燃油溢漏，造成機坪地面與航機右側主輪遭到汙染。該名作業人員發現後立即停止加油並通知機場公司航務處協請消防車至機邊待命；在確認地面殘油清理完畢後繼續加油作業，後續作業正常。

N公司表示，本次燃油溢漏係因油栓車加油設備中的電磁閥控制開關作動不良，使過濾器壓力釋放閥無法確實關閉，造成加油過程之燃油自動排放至回收桶，復因機邊作業人員於加油過程受機坪週遭作業聲響吵雜與經驗不足，未及時察看並判斷加油控制面板上燃油回收桶液位警示燈號及警報聲響而繼續加油，造成燃油溢出。N公司於本次事件後之改善措施包括：(1)更換效能不穩之電磁閥控制開關；(2)強化人員加油作業與車輛設備異常時之緊急處理訓練；(3)增加油栓車存放之吸油棉數量，降低燃油擴散後造成之大面積溢油；(4)修改燃油回收桶液位開關，使人員在液位過高時碰觸開關可自動切斷加油系統。
