運輸安全自願報告系統
Taiwan transportation voluntary Safety Reporting System

飛安自願報告專刊

第57期

航機落地後發現機體實質損害

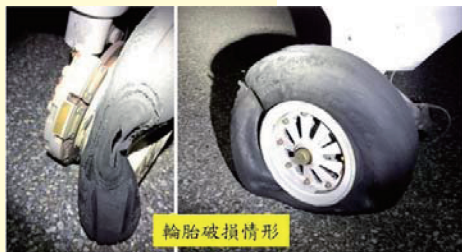
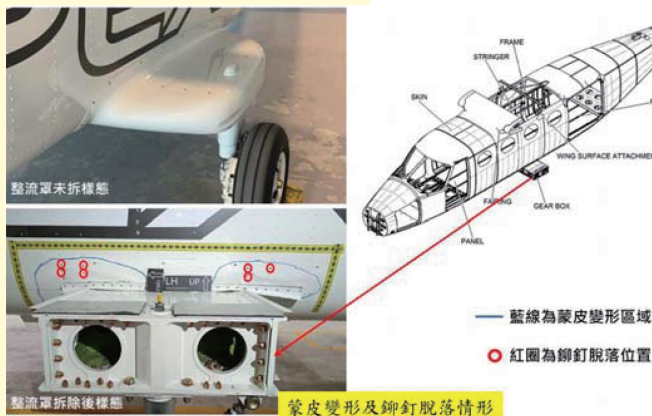
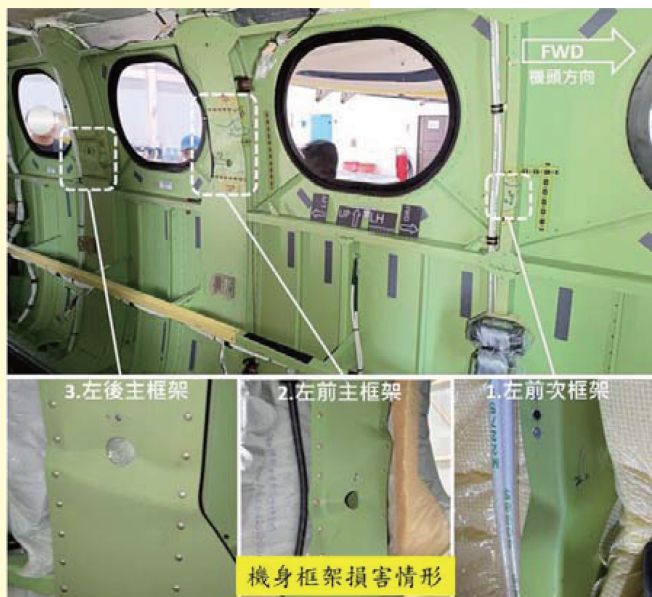
民國113年11月4日，A公司一架Tecnam P2012 Traveller型機，執行金門機場至松山機場之緊急醫療服務後返回金門機場。該機於1925時於金門機場06跑道落地滾行時發生左主輪爆胎，隨後停止於跑道上，無人員傷亡。機務人員在事故後拆除該機左起落架箱梁整流罩後，發現機身外蒙皮有皺褶現象及7顆固定鉚釘斷裂；另於拆除機身內牆板後發現左起落架箱梁前、後之機身框架遭受實質損害。

運安會調查報告指出，事故時天氣符合該機進場落地標準，載重與平衡均在限制範圍，未有影響飛航組員操作之身心狀況。該機遭受前述實質損害可能因落地過程左主輪觸地時，機體結構承受之衝擊力超出負載能力所致。依該機航電系統之飛航資料紀錄，自交機後有數架次之垂向與橫向加速度、下降率或坡度等數值偏高，惟該機航電系統紀錄取樣率低，可能有落地時加速度峰值遠高於紀錄數值卻未被記錄，事故前A公司亦未曾檢查本次實質損害部位，無資料佐證實際損害發生時間，故無法確認該機結構損害確切原因。該機落地時，操控駕駛員可能於蹬舵操作中觸動左煞車踏板，致左主輪煞車壓力於觸地時作用於煞車制動鉗，致左主輪無法轉動，胎面橡膠及編織層於跑道上拖行過程中磨穿進而爆胎。

1. 強化「疑似重落地」之監控與通報機制，以及早發現航機重落地所造成之結構損害。
2. 加強飛航組員進場落地操作之訓練與考驗，以提升其操作熟練度。

1. 督導A公司強化「疑似重落地」之監控與通報機制，並加強飛航組員進場落地操作之訓練與考驗。

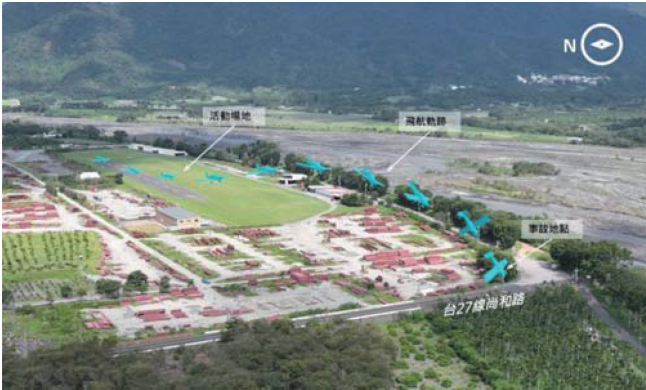
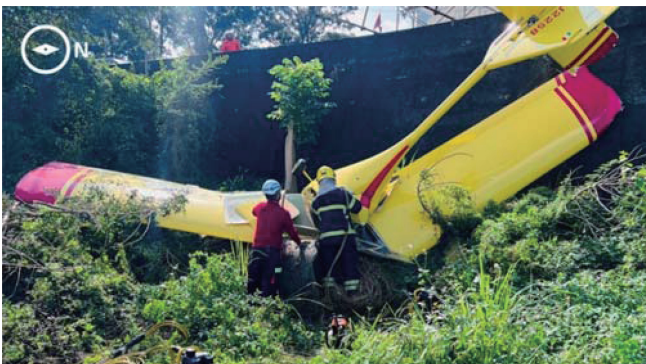
民國 113年12月9日，B協會一架Storch CL型超輕型載具，載有1名操作人及1名同乘人員，約於1055時自屏東縣高樹鄉一處活動場地26跑道起飛，沿跑道方向爬升至高度約100呎時引擎失去動力，7秒後於08跑道頭西方約340公尺處墜毀，載具遭受實質損害，機載2名乘員受傷送醫。

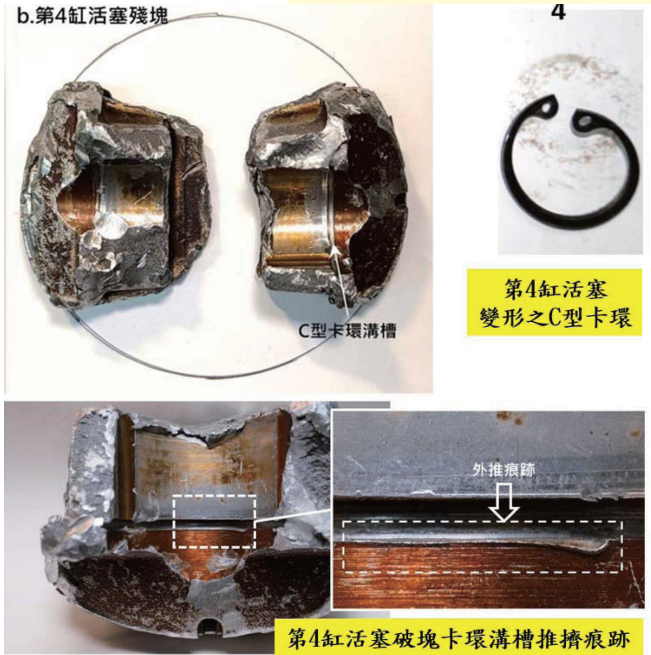
調查顯示，事故載具起飛爬升至約100呎時，引擎內部發生機械故障，第4缸活塞銷固定用C型卡環於引擎運轉中脫落，導致活塞銷發生異常水平位移。在引擎持續運作期間，活塞銷於活塞上下往復運動過程中刮擦氣缸內壁，並於活塞接近下死點時撞擊曲軸箱下緣凸緣結構。由於連桿仍受曲軸旋轉帶動，致使活塞本體扯裂且連桿產生彎曲變形。最終，變形之連桿於氣缸內脫離，並向外穿出，擊穿曲軸箱上方殼體，同時嵌入旋轉中的曲軸，造成引擎立即停止運轉。

調查另顯示，雖無證據顯示事故載具引擎維護狀況與第4缸活塞銷脫出具明確因果關聯，但整體維護紀錄與引擎檢視結果顯示，維護作業未能完全依引擎製造商維修手冊規範執行，包括滑油更換週期不符、使用未列於手冊之滑油型號，以及維護紀錄登錄不完整。此類維護程序執行不確實，增加引擎內部潤滑及散熱不足、燃燒異常或溫度控制失衡的可能性，進而潛藏引擎壽命縮短、運轉效率下降，或引發其他系統性故障之風險。

1. 加強宣導會員與製造商間之溝通與資訊回應作業，促使用戶確實完成相關註冊程序，以確保能適時獲取製造商所提供之必要技術支援及安全資訊。

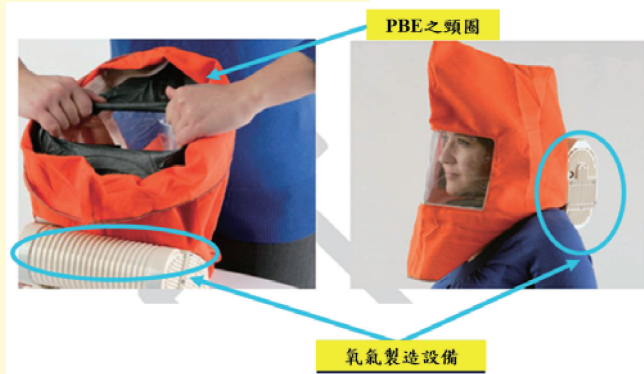
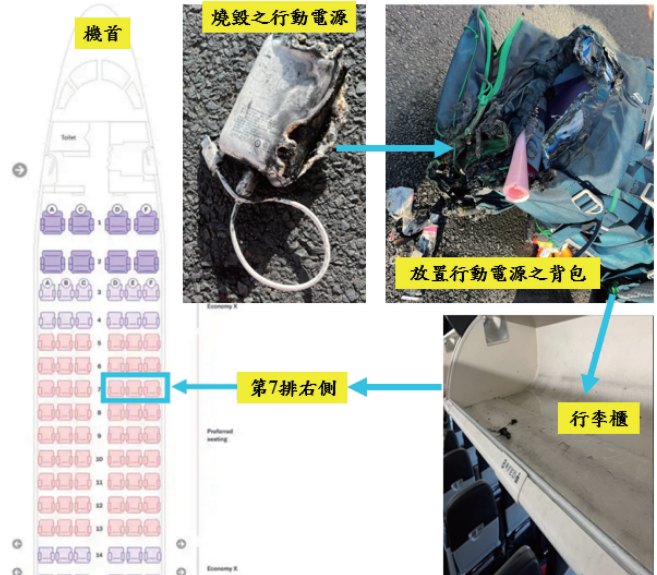
民國114年7月21日，C外籍航空公司（以下簡稱C公司）一架B737-800型機，載有2名飛航組員、4名客艙組員及149名乘客，執行雪梨至荷巴特之定期載客任務。客艙組員在0901時（落地前10分鐘）執行安全檢查時，聽到爆裂及嘶嘶聲響，隨即發現第7排右側上方行李櫃冒出白色煙霧及火焰，立即指示附近乘客撤離該區，並自機上廚房拿取滅火器、隨身攜帶之呼吸裝備（Portable Breathing Equipment，以下簡稱PBE）及水。其中2名客艙組員嘗試配戴PBE，惟1人因PBE頸圈過緊無法套入，另1人則因穿戴後視線受阻且難以溝通，遂將PBE取下。

飛航組員於駕駛艙聞到煙味，並收到客艙組員通報客艙起火後，隨即向管制員宣告急迫情況（PAN PAN），請求優先降落。該機於0910:29時安降機場後，機場消防人員於0919時進入該機客艙並自背包前方口袋取出一個已燒毀之PED，經查為一個行動電源（Power Bank）。本次事故未造成人員傷亡，其中1名客艙組員事故後雖接受醫療協助，但其於行動電源冒煙起火前已感身體不適，故無法確認是否為本次事故滅火處置過程吸入濃煙所致之不適。

本次事故由澳洲運輸安全局調查。調查報告指出，本次事故係因行動電源內之鋰離子電池發生熱失控所致之起火事故。該行動電源於客艙行李櫃存放時因插有傳輸線，連接埠亦未受保護，故增加故障與短路風險；此外，本次事故行動電源起火時正值航機進場階段，客艙組員可用於執行並完成鋰離子電池滅火程序之作業時間相當有限。

1. 要求乘客僅限手提攜帶行動電源，且須放置於原廠包裝或獨立塑膠袋等方式，以防止行動電源短路。
2. 禁止乘客飛行時將行動電源存放於行李櫃，應放置於座椅椅背置物袋、前方座椅下方或隨身持有，以隨時監控行動電源狀態。另禁止乘客使用行動電源為其他電子裝置充電，亦禁止使用機上電源為行動電源充電；未使用行動電源時應移除所有連接線。
3. 凡發現乘客攜帶之行動電源或其他PED裝置，其電池有損壞、膨脹、洩漏、回收紀錄或顯示有缺陷之情形，一律不得攜帶上機。
4. 透過官網、社群媒體及登機前廣播，向乘客加強宣導C公司在上述有關鋰電池與行動電源之攜帶與使用

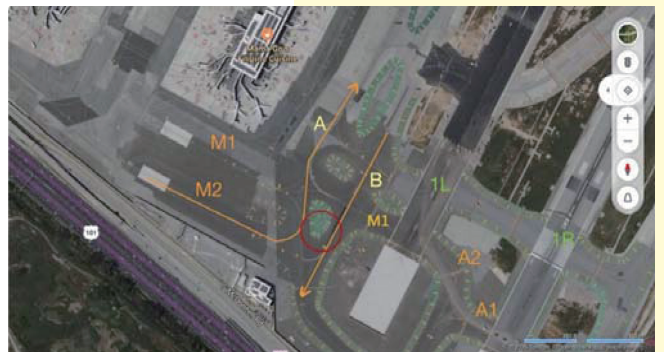
H公司飛航組員於I機場執行滑行作業時發現，當機場地面交通流量高時，當1架航機沿B滑行道向南滑行，若同時有另1架航機自機坪經M2滑行道轉入A滑行道向北滑行，兩航機若未於適當位置等待暫停，可能出現兩機翼尖間距接近情形 (圖中紅圈處)，特別於夜間、能見度較低或地面交通繁忙時，更增加飛航組員操作航機滑行時對翼尖間距之注意負荷。

涉及違反作業規定，惟為強化飛航組員風險意識，已透過航務公告提醒飛航組員於I機場或其他繁忙機場滑行時應注意航機間之翼尖間距，並宣導飛航組員於滑行過程如對翼尖安全間距有疑慮，應即時向機場管制臺反映或請求協助。另已於機隊會議分享本案例，以提升飛航組員執行航機滑行作業之狀況警覺。

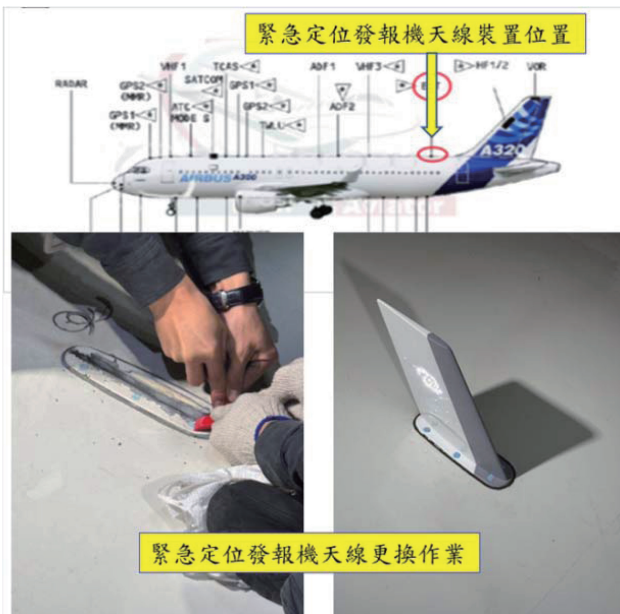
L公司A321型機於某次完成M機場至N機場之航班後執行過夜檢查，發現該機裝置之緊急定位發報機天線（Emergency Locator Transmitter Antenn，以下簡稱ELT Antenna）遺失，隨即由機務人員執行該機結構檢查並更換ELT Antenna。更換後經系統檢測正常，未影響後續航班。事件後L公司通知M與N機場執行外物（Foreign Object Debris, FOD）檢查，未有異常發現；翌日通報民航局，並依強制報告規定辦理後續作業。

L公司表示：本次事件可能因ELT Antenna結構固定件長期受飛行震動與溫溼度影響產生腐蝕與鬆脫，伴隨材料老化或膠接層劣化致水氣滲入而加速固定件失效。另ELT Antenna裝置於不易觀察之高度，致人員夜間執行轉場檢查存在可視度限制而未及時察覺該機之ELT Antenna遺失。

1. 藉訓練與宣導說明本次事件，並要求人員執行航空器目視檢查時加強ELT Antenna區域檢查。
2. 完成全機隊ELT Antenna更換作業。
3. 已將本次事件相關資料彙整後提供飛機製造商，以供後續技術評估與追蹤。
