# 飛安自願報告系統簡訊

Taiwan Confidential Aviation safety REporting system

TACARE-39

June 2017

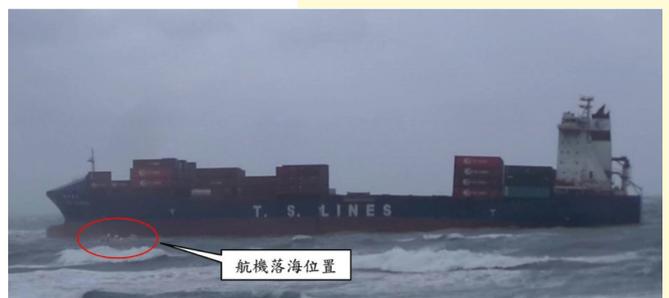
圖1 航機落海位置圖

一架我國籍公務航空器AS365 N3型直昇機，由松山機場起飛前往新北市石門地區海岸執行油污探勘人員之載運任務。該機於接近貨輪準備進行人員吊掛時，墜毀於該擱淺貨輪船身左側之海面上，直昇機全毀，正駕駛員及一名海巡特勤隊員死亡，副駕駛員、機工長及另一名海巡特勤隊員重傷。

該事故與可能肇因有關之調查發現包括：維修人員依服務通告執行軸承敏感性量測檢查時，易受主觀因素影響，較不易發現異常，因而未能偵測到尾旋翼齒輪箱控制軸承磨損。尾旋翼軸承因持續磨損，螺帽側內環擋肩

被刮除，造成螺帽內環及外環完全脫離，駕駛員因尾旋翼控制軸變矩功能失效無法控制航機方向，事故機於低空、大馬力狀態下，主旋翼撞擊損壞，飛航組員已無法依手冊執行相關緊急程序操作，遂於失去控制後墜海。

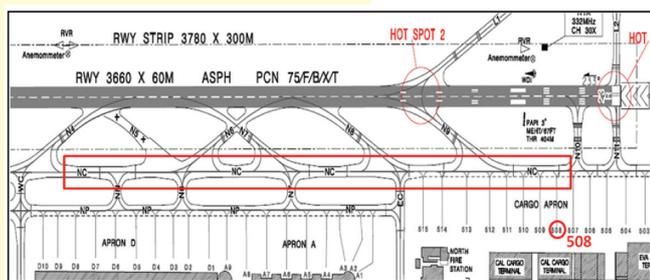
圖2 報告者反映NC滑行道鋪面品質不良之區域

報告者表示，桃園國際機場北側之NC滑行道，介於貨機坪508號停機位位置後方與WC滑行道之間區域，雖輔於日前整修完畢，但滑行道鋪面品質仍不佳，黃土依然外流，造成航機滑行時有顛簸之情形。

桃園機場公司表示，由於滑行道整修工程之招標作業歷經多次流標，故報告者所提及之該區域整修作業，僅為暫時性補救工程；正式整修工程之招標作業已於日前完成，後續將剷除滑行道原有鋪面後重新施作，應能徹底解決鋪面品質不良之狀況。

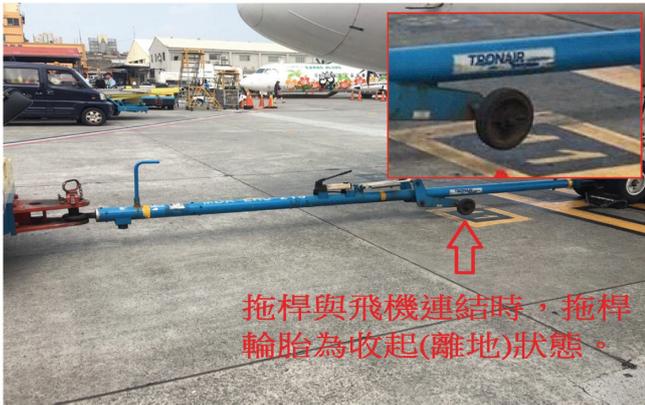
圖3 拖車拖桿與航機連結機構

報告者表示，松山機場A航空公司所屬之某型機拖車拖桿，其兩條輪胎之胎紋均已磨平，但仍持續使用該拖桿執行航機後推任務，恐造成飛安危害。

A航空公司表示，使用拖車後推航機時，拖桿之輪胎機構皆為收起（離地）狀態，待航機後推至定位，拖桿與航機鼻輪起落架掛勾解鎖脫開後，工作人員始會將拖桿輪胎降下（著地），以便拖車將拖桿拖回停機坪，因此拖桿輪胎應不會影響航機運作。此外，拖桿本身並非動力裝置，其輪胎僅供拖桿被拖車拖動時，滾動承載拖桿之用，本身無煞車等致動力，故應不受胎紋深度之摩擦力影響。

A航空公司表示，現有之拖桿檢查規範中，已包含輪胎磨損情況及胎壓是否足夠等每週檢查項目，然拖桿製造商並未針對輪胎胎紋深度訂定限制。為避免檢查人員個人認知判斷輪胎磨損之標準，後續將訂定統一之標準，並修訂於拖桿檢查表中。

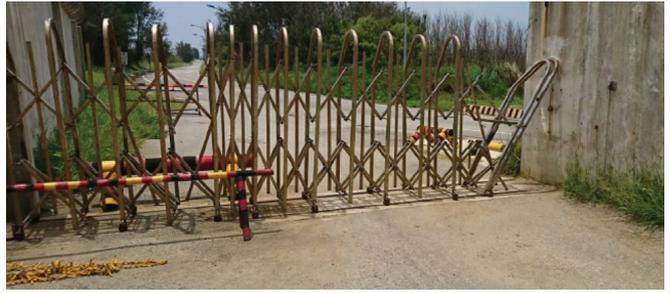
圖4 機場側門鐵閘門因損壞出現缺口

航務組後續巡場時發現，某側門鐵閘門因損壞而出現缺口

（如圖4所示），可能為野狗進入之地點，暫時先以擋板阻擋，並立即協調修復事宜。

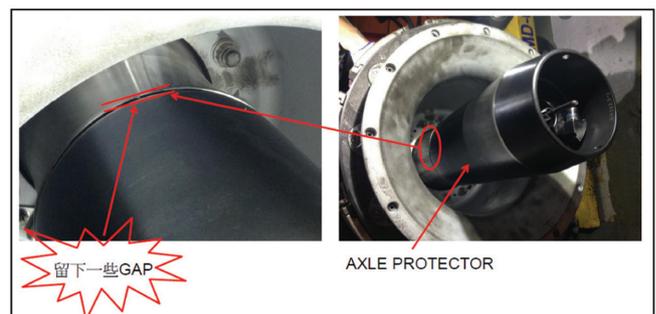
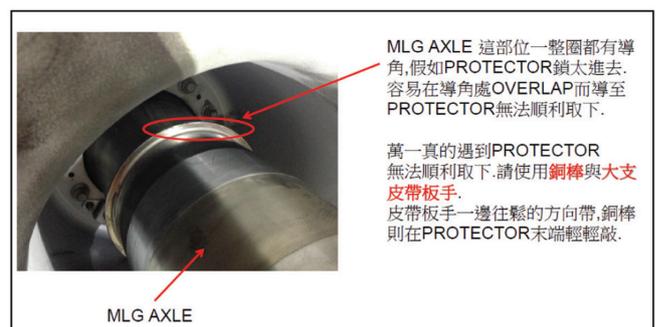
更換空中巴士某型機整組主輪煞車（MLG BRAKE ASSY）時，須先要套入軸向保護套（Axle Protector）以保護輪軸，惟若維修人員將該工具過度旋緊到底，將使其不易脫離而造成航機延遲離場。

安裝該軸向保護套時，切勿完全鎖到底，以免其內緣與輪軸（Axle）底部因導角部位重疊（overlap）卡住，導至無法取下，相關圖片說明如下所示。
