# 2024年飛行安全半年刊

# FLIGHT SAFETY

2024年7-12月飛行安全半年刊

# 五邊進場階段一陣側風對航機落地的影響

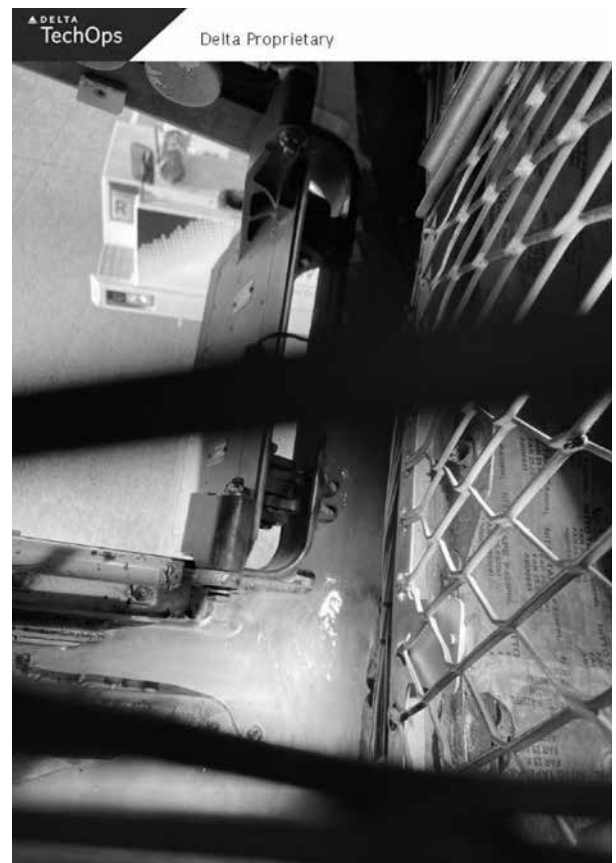
圖1：排氣閥上殘留結冰 (Source: Delta TechOps. [Reproduced from the Official Report])

該機抵達馬德里機場後即由業者維修人員進行檢查，排氣閥（請參考圖1）發現有結冰。航程中在加壓機艙外、溫度零下的環境中積累之大量結冰，阻礙排氣閥自動調控，最後甚至亦無法手動調控。但是班機降低較低高度時，機外氣溫升高，其功能就得以恢復。

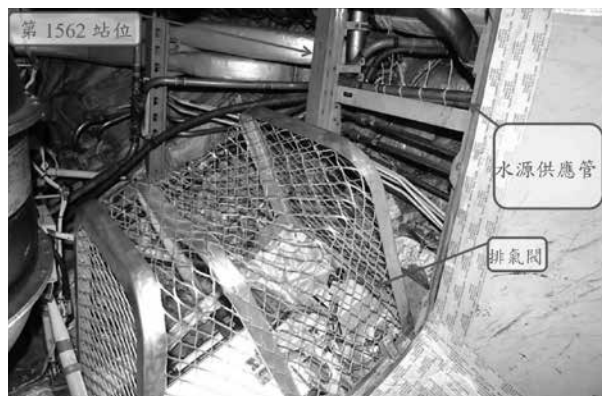
圖2: 經過且接近排氣閥之水源供應管 (Source: Reproduced from the Official Report)

排氣閥看來仍能作動，不受結冰阻塞時，其功能正常。下一階段調查，即要瞭解排氣閥內為何有水。證據顯示排氣閥位置附近有飛機飲用水分配系統供應管線，當時有滲水現象—請參考圖2。滲漏源頭並未顯而易見，最後查到是在固定兩段管線時，確保密封所用的一個塑膠固定夾損壞（如圖3所示）所致。

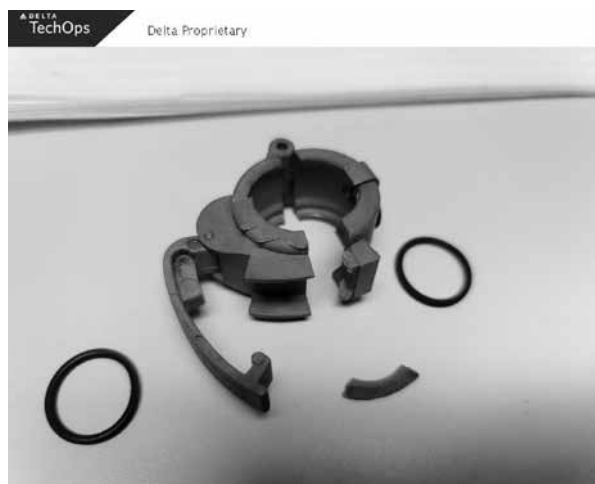
圖3: 夾具扣(紅色) 扣緊時可固定管線接合處 (Source: Delta TechOps, reproduced from the Official Report)

調查發現波音公司於 2013 年 11 月發布《767-38A0073 號服務通報》，曾要求確認位於航空器不同部位銜接至排氣閥所在位置之飲用水系統管線夾具，不會滲水至主裝備中心的電子裝備上。此項服務通報要求將藍色塑膠夾具更換為紫色金屬夾具，但範圍未涵蓋通過鄰近像是排氣閥一般之其他電子機械設備之飲用水分配系統管線。

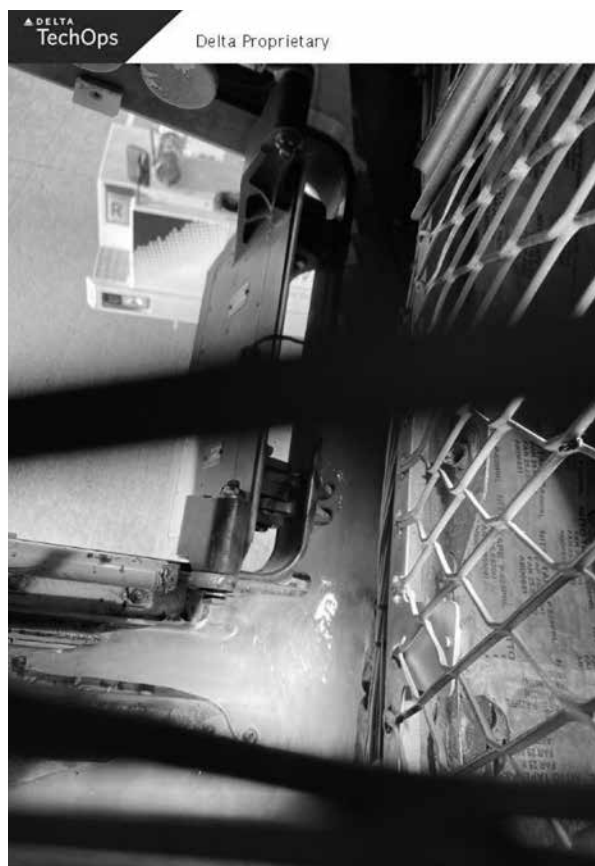
Residual ice in the OFV - photo courtesy of Delta TechOps. [Reproduced from the Official Report]

The aircraft was inspected by the operator's maintenance personnel following its arrival in Madrid and ice was found in OFV (see the illustration below). In greater quantity during flight in sub zero temperatures outside the pressurised cabin area, ice would have initially impeded OFV automatic control and eventually prevented even manual control. But having descended to lower altitudes,

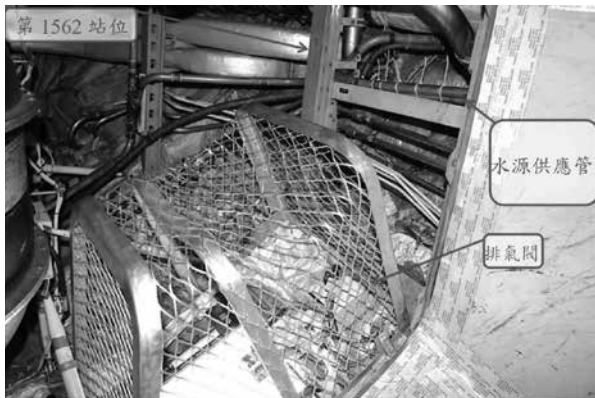
The water supply pipe passing close to the OFV.  
[Reproduced from the Official Report]

The OFV was shown to be still serviceable and functioning normally when not prevented from doing so by ice. The next stage of the Investigation was to establish how water came to be present in the OFV. There was evidence that water had been leaking from one of the supply lines in the aircraft potable water distribution system which was routed close to the OFV - see the illustration below. The origin of the leak was not immediately obvious but was eventually traced to a broken plastic clamp which was supposed to ensure a water tight link between two sections of pipe (see the second illustration below).

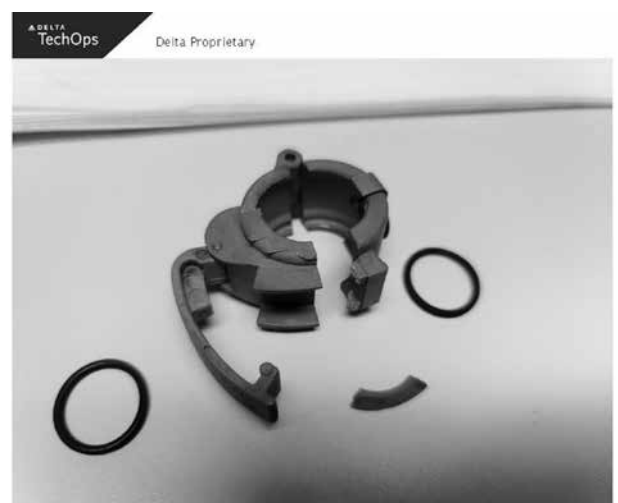
The clamp (red) which when closed secured a pipe join.  
[Photo courtesy of Delta TechOps, reproduced from the Official Report]

The Investigation concluded that the pressurisation system failure was caused by water leaking from a tube with a broken clamp which, when it froze, blocked the outflow valve doors.

Safety Action taken by Delta Air Lines as a result of the findings of the Investigation was noted to have included replacement of all plastic clamps in the potable water distribution system with metal ones on all of its B767-300/400 aircraft with this action complete by 9 November 2022.
