運輸安全自願報告系統
Taiwan transportation voluntary Safety Reporting System

飛安自願報告專刊

第47期

January 2021

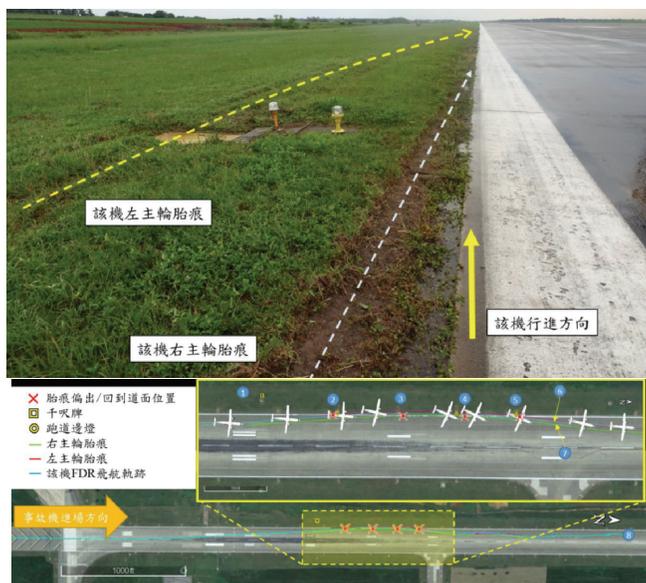
民國108年4月20日，我國籍航空公司一架ATR72-600型客機，由澎湖機場起飛，執行飛往臺中清泉崗機場之飛航任務。該機執行臺中機場36跑道儀器降落系統（ILS）進場，於通過彰化上空後發現航道前方及機場上空有雷雨，並目視前方有閃電，經討論後認為短時間內此狀況不會改變，但因可目視地面，認為能見度應尚可，故繼續進場，於落地滾行過程中偏出跑道，航機及跑道設施未受損，機上人員平安。

調查發現，飛航組員落地前未完全修正航機左偏現象，仰轉時未目視中心線且未重飛而落於跑道左側。落地未使用濕滑跑道落地技巧，觸地後亦未適切修正航機左偏趨勢而偏出跑道。

此外，臺中機場跑道無中心線燈及跑道道面排水功能不良，可能影響航機於不良天候時之落地操作。

1. 加強飛航組員濕滑/汙染跑道落地之操作訓練。
2. 檢視組員資源管理之訓練及考核內容，以有效

預防飛航中可能遭遇之風險及威脅。

3. 檢視相關手冊中與濕滑/汙染跑道相關內容之完整性。

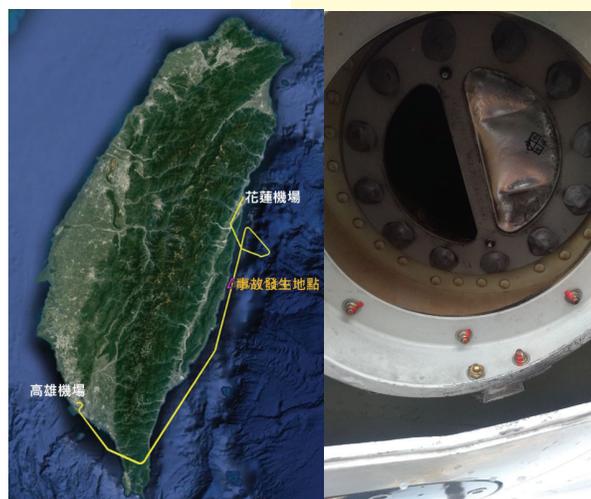
民國108年5月2日，我國籍航空公司一架ATR72-600型客機自高雄國際機場起飛，執行飛往花蓮機場之飛航任務。該機於下降過程中「客艙高度（艙壓）過高」警告作動，經飛航組員處置後降落在花蓮機場，人機均安。

維修人員檢查發現，該機空調地面連接單向閥（air conditioning ground check valve）自高雄機場起飛前，可能已因閥門彈簧斷裂，使單向閥閥門無法維持在全關閉位置。

本次事故發生前，該公司並未評估航空器製造廠於民國107年2月發布之單向閥翻新改進資訊信函，更換改良設計的新型單向閥。此外，該公司Pre-flight、Transit及Daily check工單無相關使用地面外接冷氣車後，應檢查及確認空調地面連接單向閥在全關閉位置之說明。

事故機於飛航空層130巡航過程中，因機艙內部空氣自未閉合之單向閥門洩出機外，使客艙高度自約2,000呎逐漸上升至約8,000呎；飛航組員若曾於航機巡航期間檢查客艙高度（艙壓）之確切數值，應有機會提早發現其高於正常值。

1. 於「ATR72-600機型飛航組員訓練手冊」章節中，增列不同飛航空層之參考客艙高度比較表及處置措施對照，以利飛航組員及早發現艙壓

異常狀況，而能儘早處置。

2. 將本事故製作為簡報，包含1萬呎檢查重點及客艙高度比較說明，於航務月訊中提供全體飛航組員研讀，以利飛航組員瞭解與學習類似事件的判斷及處理建議。
3. 修訂ATR72-600機型之Pre-flight、Transit及Daily check工單，若當班次飛機有使用外接冷氣車，當外接冷氣車撤離後，機務人員應確認空調地面連接單向閥位置。
4. 該公司ATR72-600機隊已全面更換新型空調地面連接單向閥，以避免故障情況發生。
5. 於ATR72-600機型飛機維護計畫之A check項目增訂空調地面連接單向閥檢查工項。
6. 於相關手冊中增訂工程師評估原廠技術進展狀況（technical progress status, TPS）等修護通告之詳細作業程序，將TPS納入工程師須正式評估之修護通告；並已完成所有TPS之評估，後續每月至原廠網站下載新發布之TPS進行評估。
