運輸安全自願報告系統
Taiwan transportation voluntary Safety Reporting System

飛安自願報告專刊

第48期

July 2021

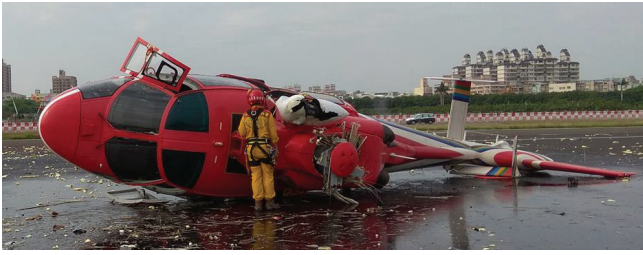
直昇機於飛行訓練過程中墜毀事故

民國109年4月7日，我國籍一架AS365N2型直昇機於指定空域完成飛行訓練後返航高雄機場，經向塔臺申請許可後，於09跑道進場時執行模擬尾旋翼失效程序，由正駕駛示範操作。該機於進入跑道低空通過時右偏失控，致主旋翼觸地，左傾翻覆停止於跑道上，航機受損，人員未受傷。

調查發現，正駕駛對尾旋翼失效之特性及完整操作程序認知不足，於執行尾旋翼失效操作時，未遵守操作程序且未把握操作要領，於執行課目過程中未將雙腳置於方向操控舵板上，致使執行該課目航機右偏時，於失去水平狀態下，未能即時改正，造成主旋翼觸及道面而失控墜毀。

- 加強飛航組員對尾旋翼失效之特性瞭解、檢視相關訓練程序之完整性，並遵守相關操作程序及規定。
- 律定執行訓練課目之詳細提示程序，以利飛航組員遵循。
- 檢視飛航組員訓練及考核機制（含模擬機訓練）之完整性，訂定明確之緊急程序訓練週期，以落實訓練之成效。
- 考量及規劃於疫情嚴峻期間，機組人員無法出國進行模擬機訓練之替代方案。
